## 平成 12 年鳥取県西部地震による中海湖岸堤の被災実態について

国土交通省 土地・水資源局 正会員 中川 哲志  
 国土交通省 出雲工事事務所 西 博之  
 国土交通省 広島国道工事事務所 正会員 ○小浪 尊宏

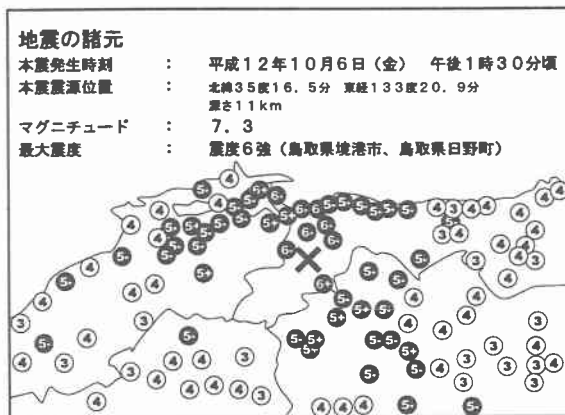
図 1 鳥取県西部地震の概要

平成 12 年 10 月 6 日 午後 1 時 31 分、鳥取県西部を中心に強い地震が発生した。境港市、日野町で震度 6 強を記録したのをはじめ、米子市で震度 5 強が観測され、また、鳥根県東部でも震度 5 弱が観測された。地震の揺れは、関東から九州にかけて広く観測された。（地震の概要、震度分布を図 1 に示す。

震源は鳥取県西部（北緯 35.3 度、統計 133.4 度）で、気象庁によるマグニチュード速報値は 7.3、震源の深さは約 10 キロであった。6 日午後、この地震は気象庁によって「平成 12 年鳥取県西部地震」と命名された。
