## 平成13年芸予地震における山口県内の岩盤斜面崩壊

山口大学工学部

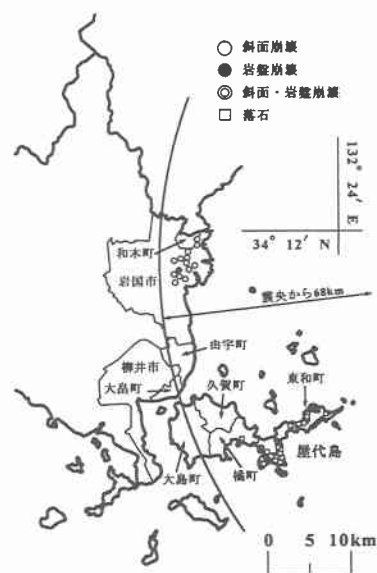
図-1 山口県東部における斜面災害発生地点

**3. 斜面災害の概要** 図-1に著者らが斜面被害の調査を実施した山口県東部地域を示す。調査は国道2号線、国道188号線、国道437号線および県道60号線沿いの切取り斜面を対象にした。図-1に示した各記号は斜面被害の発生した地点を示す。斜面崩壊は岩国市および大島郡東和町を中心に発生し、それらの位置は震央距離から68km以内にあることが明らかになった。ここで、斜面災害を鳥取県西部地震の場合と同様に分類した<sup>3)</sup>。その分類は、著しく風化した表層土が崩壊する斜面崩壊（A）、節理面に沿って岩塊が滑り落ちる岩盤崩壊（B）、斜面崩壊と岩盤崩壊が一緒に発生した斜面・岩盤崩壊（C）、数個の岩塊が落下する落石（D）の4種類である。斜面被害の総件数は112件にも及び、その内訳は、斜面崩壊14件、岩盤崩壊47件、斜面・岩盤崩壊4件および落石47件である。本地震による岩国市お

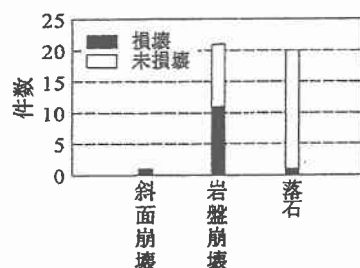
図-4 崩壊形態ごとの落石防止

**4. 斜面災害の特徴** 斜面災害の崩壊形態の特徴として、降雨時にあまり見られない落石および岩盤崩壊が多かったことが挙げられる。これは鳥取県西部地震の場合と同様である<sup>3)</sup>。岩盤崩壊では既存の節理面に沿って松の根茎が張っていた崩壊が多々見られた。このことは節理面があるとその面でのせん断強度は小さいことは言うまでもないが、木の根茎により節理面が広げられた結果、地震動に対して岩盤は不安定な状態になっていることが指摘できる。斜面の走向がわかっている 65 件についてその頻度分布を調べた (図-2)。斜面の走向は  $N60^{\circ}E \sim N89^{\circ}E$  のものが 17 件で最も多く、次いで  $EW \sim N61^{\circ}W$  のものが 12 件となっている。また、崩壊形態ごとの崩壊の幅、長さおよび厚さの頻度分布についても調べた (図-3)。斜面崩壊の頻度分布の最大は、崩壊の幅が 4.9m 以下で 40 件、長さが 4.9m 以下で 45 件、厚さが 4.9m 以下で 32 件であり、小規模な崩壊が多く発生していたことが特徴である。斜面には一部に擁壁工 (6 件) および落石防止柵工 (3 件) が施工されていたが、圧倒的に多かったのが落石防止網工 (42 件) であった。落石防止網工に着目し、各崩壊形態別の損壊の有無について調べた結果を図-4 に示す。損壊は 13 件、未損壊は 29 件であることから、落石防止網工はかなり有効な対策工であった。ただ、かなり今回の地震動に対しては大規模な崩壊には耐えられないので、他の対策工と併用する必要があることが示唆される。
