## トンネルの被害

本報告は鳥取県西部地震にて被災した構造物の内、地震被害を受けにくいとされているトンネルにおいて、唯一被災した一般国道 180 号内の明地トンネルについて報告するものである。

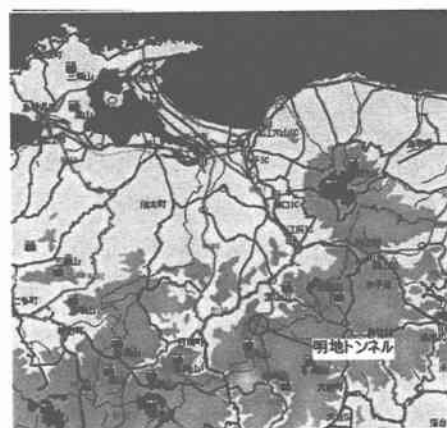
図-1 明地トンネル位置図

明地トンネルは、山陰と山陽を結ぶ一般国道 180 号の鳥取県日野郡日野町～岡山県新見市の県境に跨る道路トンネルである(図-1)。

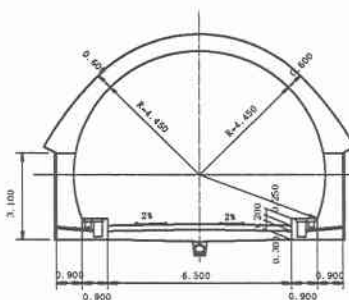
図-2 トンネル断面図

トンネル延長は 1130m(鳥取県側 547.8m、岡山県側 582.2m)、車道幅員 6.5m。鋼製支保工矢板工法(在来工法)にて昭和 49 年 3 月に築造し、27 年が経過している(図-2)。当地地質は、古生代三郡変成岩類が主体であり、鳥取県側坑口部に中生代後期貫入岩の風化花崗岩が存在し、トンネル中央部において断層と交差している。
