## 腐食損傷を有するプレートガーダーの腐食状況調査

広島大学 学生 ○原 考志 広島大学大学院 正 藤井 堅  
 広島大学大学院 学生 海田 辰将 広島大学大学院 フェロー 中村 秀治  
 高知高等工業専門学校 正 多賀谷 宏三

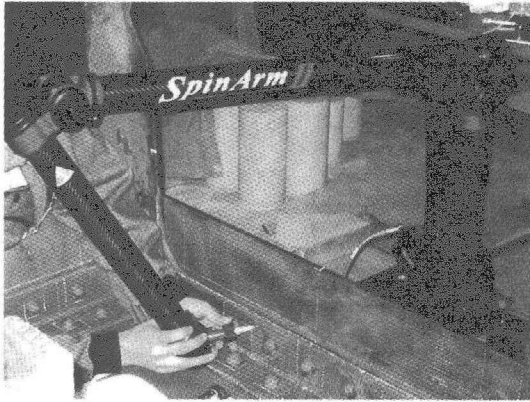
写真4 三次元計測機を用いた計測の様子

板厚測定には写真4に示す三次元計測機を用いた。まず、原点と他の二点で基準平面を決め、約5mm間隔に引かれたけがき線に沿って（写真4参照）約2～3mm間隔でプレートガーダーの表面座標値を測定した。測定された座標値は5mm間隔の格子点データに修正した。修正方法は、格子点から最も近い測定点を格子点の座標値とする方法を用いた。さらに格子点の座標値を板の表裏で整合させて、5mm間隔の板厚を求めた。
