## 腐食した総リベット桁の曲げ強度に関する実験的研究

(株) 浅沼組 正会員 ○宮下 雅史 広島大学大学院 正会員 藤井 堅  
高知工業高等専門学校 正会員 海田 辰将 福山大学 正会員 上野谷 実

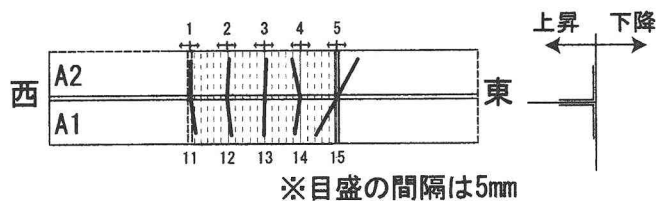
(a) 供試体A

実験では, 供試体が崩壊し荷重が増加しなくなるまで載荷した. 図-4 に荷重-たわみ曲線を示す. 両供試体とも, 800kN 付近から剛性が低下してたわみが増加し始めた. 最高荷重は, 供試体A: 1160kN, 供試体B: 1390kN であり, とともに圧縮フランジのねじれ座屈により崩壊した. 図-5 に表面計測によって残留たわみを表現した図を, 写真-3 に載荷後のフランジ面外たわみを測定位置と対応させて示す. 供試体Aは, 垂直補剛材近傍(図-5 (a) の5に対応)の腐食が特に激しくこの付近のフランジが大きくねじれている(写真-3 (a) 参照). 一方供試体Bは, ほぼ様な腐食(表-1 参照)で, 補剛材間中央のねじれが大きい, フランジの片側のみが大きくねじれているのがわかる(写真-3 (b) 参照).

図-6 圧縮フランジ 残留たわみ
