## 人工海浜における空洞発生機構に関する実験的研究

香川県庁 正会員 ○鈴木 絢子  
岡山大学 正会員 名合 宏之

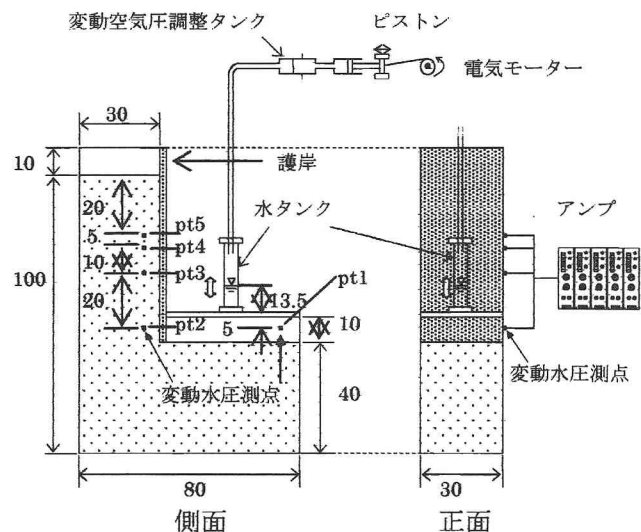
図-1 鉛直2次元砂層実験装置(単位:cm)

変動水压場において、飽和度の異なる層からなる護岸内部土砂の流出、空洞化について実験を行った。実験は図-1に示すような鉛直2次元砂層模型を用いた。砂層構成材料には、豊浦標準砂と着色砂を用い、それぞれ9 cm、1 cmずつ交互に堆積させ、間隙率0.42となるように砂層を締め固めた。変動水压の振幅は約28 cm、周波数は0.3 Hzとし、1000分間载荷した。根入れ長は0 cmとした。
