## 平成 15 年 7 月熊本県水俣市土石流災害の状況と谷止工安定検討

(株)荒谷建設コンサルタント 正会員 ○崎田博史

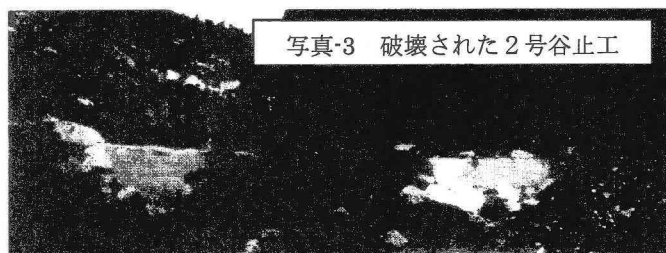
表-1 谷止工,砂防堰堤安定検討結果

この結果、谷止工は、衝突する礫のない流速 5.0m/s の土石流には耐えられるが、それ以上の条件ではせん断破壊することが示された。また、谷止工のかわりに砂防堰堤が設置されたと仮定した場合、谷止工よりも安定性は向上するものの、流速 10m/s の場合は  $\phi 1.0\text{m}$ 、 $\phi 2.0\text{m}$  の両方とも破壊する結果となった。また、この破壊の対策として鉄筋による補強を検討した結果、呼び名 D35 を 15~30cm ピッチで補強すれば、安定を保つことができる計算となる。したがって、今回のような大規模土石流が想定される場合、鉄筋補強対策や緩衝材の設置等の検討が望まれる。
