# 広島県域における耐候性鋼橋梁の実態調査と錆状況評価

西松建設株式会社 正会員 北村 公聖  
 福山大学大学院 正会員 上野谷 実

広島大学大学院 正会員 藤井 堅  
 山口大学大学院 正会員 麻生 稔彦

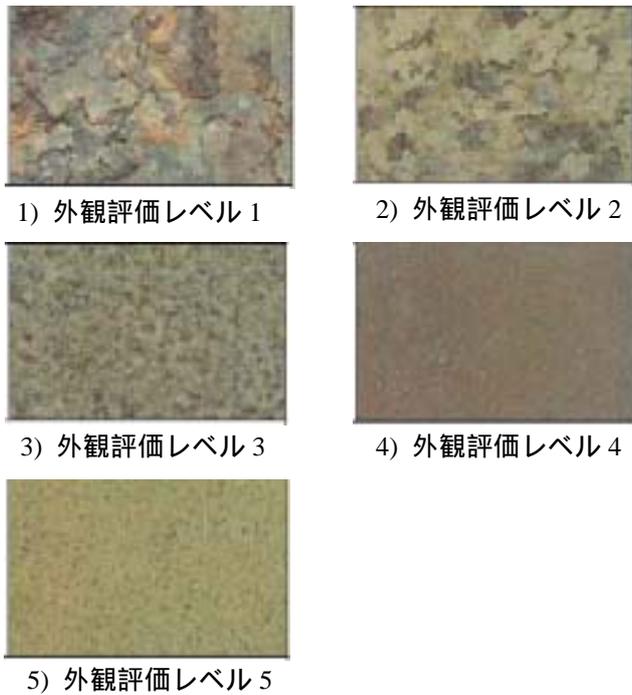
図-2 評価レベル別さび外観

表-1 さび外観評価基準

| 外観評点 | 外観評価区分 | 処置の目安 |
| 5 | さびは少なく、比較的明るい色調を呈する。(約200 μm未満) | 不要 |
| 4 | さびの大きさは1mm程度以下で細かく均一である。(約400 μm未満) | 不要 |
| 3 | さびの大きさは1～5mm程度で細かく均一である。(約400 μm未満) | 不要 |
| 2 | さびの大きさは5～25mmのうろこ状である。(約800 μm未満) | 経過観察要 |
| 1 | さびは層状の剥離である。(約800 μm以上) | 板厚測定 |

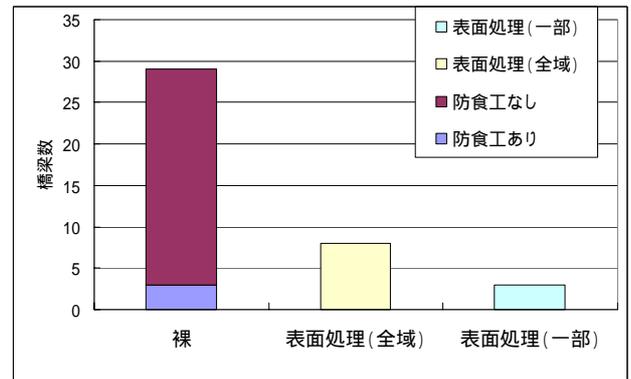
図-3 表面仕様別橋梁数

広島県域において調査した 40 橋の調査結果を示す。図-3 に表面処理仕様別橋梁数、図-4 に橋梁周辺環境 - さび外観レベル関係 (裸仕様)、図-5 に橋梁周辺環境 - さび外観レベル関係 (表面処理仕様) を示す。広島県域における耐候性鋼橋梁は大半が裸仕様橋梁であり、桁端部に防食工を施していない橋梁であることがわかる。また、表面処理仕様と裸仕様を併用している橋梁も存在することが明らかになった。裸仕様橋梁の約 80% は山林や農地などの人目につかない地域に多く建設される傾向であるのに対し、表面処理橋梁のほとんどは住宅地や工業地など人目につきやすい場所に建設されている。美観への配慮から、表面処理の採用によりさび汁を抑制し、橋台や桁下の汚れを防ぐことを期待した結果と推測される。しかし、裸仕様橋梁の約 20% が住宅地に建設されていることから、人目につく場所でも受け入れられているのではないかと推測できる。

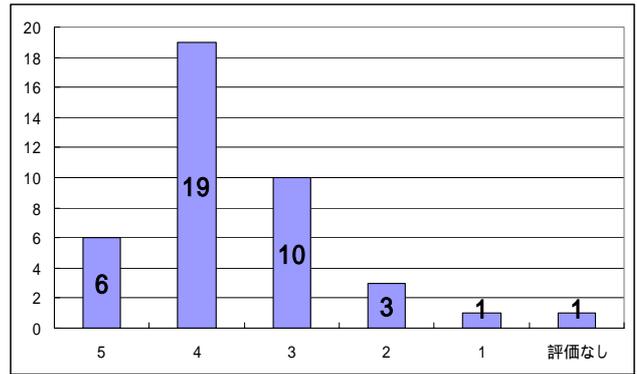
図-6 さび外観レベル別橋梁数

図-6 にさび外観レベル別橋梁数、図-7 に経過年数 - さび外観レベル関係、図-8 に離岸距離 - さび外観レベル関係を示す。さび状態に関して、ほとんどの橋梁で健全であったと言える。処置が必要とされる外観評価レベル 2 以下の橋梁が 4 橋確認された。しかし、これらの橋梁は離岸距離規定を十分に満たしていることから、飛来塩分以外の因子によりさび状態が悪化したのではないかと推察できる。図-9 および図-10 に評価レベル 2 と判断した橋梁の G1 および G2 下フランジ下面におけるセロハンテープ試験結果を示す。図-9 は端桁内側の下フランジ下面であり外観レベル 4 と評価できる。図-10 は図-

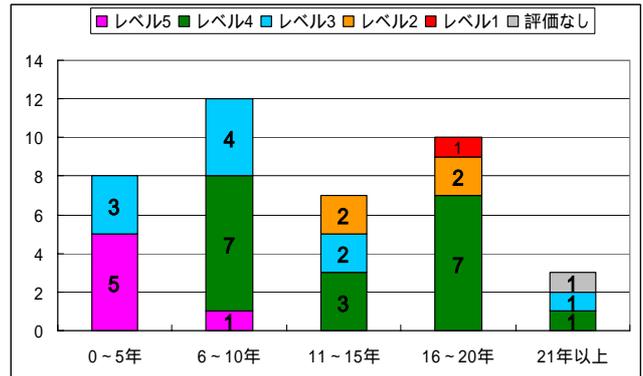
図-7 経過年数 - さび外観レベル関係

また、経過年数が 5 年以内と若い橋梁はさびが出ておらず評価レベル 5 となる橋梁が多いが、一部、既にさび状態が若干悪いと思われる橋梁も 3 橋確認された。レベル 5 と評価される橋梁のセロハンテープ試験結果とさび厚計測結果を表-4 および図-12 に示す。さび粒径は細かく均一であるが、粘着性のある保護性さびが形成できていないため、一面にさびが付着する。また、さび厚は 200 μm 以下となっている。離岸距離規定に関して、1km 未満の橋梁が 4 橋確認されたが、さび状態は健全であった。

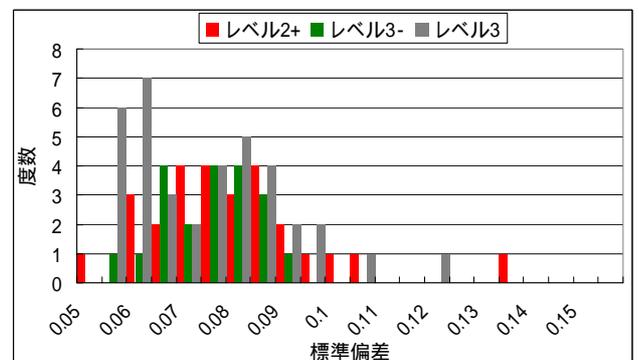
図-15 サンプル標準偏差 - 度数関係

に外観レベル 2<sup>+</sup>, 3<sup>-</sup>, 3 ごとの標準偏差 - 度数の関係を示す。外観評価レベルはレプリカを採取した熟練技術者が行ったものである。5 段階評価を基本としながら、同一レベルの中でさらに細分化している。結果より外観評価レベル 3 の標準偏差は 0.07 以下を示す傾向にあり、外観評価レベル 2 の標準偏差は 0.08 以上の値を示す傾向にあることがわかる。それゆえ、外観レベルの評価基準は外観レベル 2<sup>+</sup>および 3<sup>-</sup>の標準偏差が主に 0.07 から 0.08 の間で推移していることを考慮すると、レベル 2 とレベル 3 の境界値を 0.075 と定めた。

この基準を用いるとレプリカの外観評価が変化することも現れるが、評価者による誤差範囲に含まれると考えてよいと思われる。
