# 造成工事に伴う隣接家屋床下湧水に関する浸透流解析を用いた検討事例

(株)荒谷建設コンサルタント 正 ○久留島 浩二郎  
(株)荒谷建設コンサルタント 中田 壽美

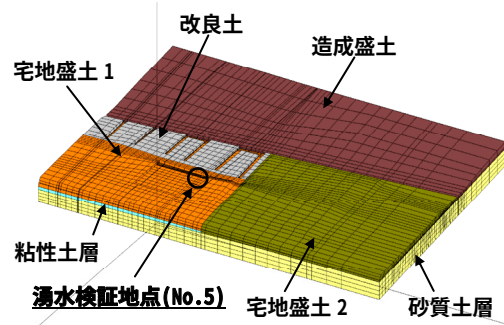
図-4 解析モデル

各種調査結果より設定した、解析モデル(図-4)及び解析定数(表-1)を用い、三次元飽和-不飽和浸透流解析により、湧水発生原因の検証を行った。具体的には地元聞き取り内容を参考に、湧水発生当時の降雨量を入力値として解析を行い、家屋床下(No.5 地点)において算出された水位について検証した。以下に解析結果を示す。なお、以下の解析は、図-3 の実測水位を解析により再現し、モデル・解析諸条件の妥当性を確認した後に行ったものである。
