# 平成 21 年台風 9 号時の佐用川流域における土砂災害特性

明石市役所 正会員 ○相根 修平 鳥取大学大学院工学研究科 正会員 檜谷 治  
鳥取大学大学院工学研究科 正会員 梶川 勇樹

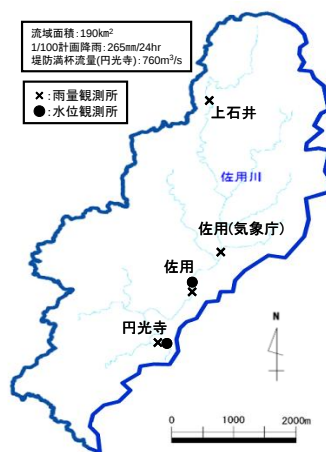
図-1 佐用川流域図

佐用川流域の概要を図-1 に示す。佐用町では 8 月 19 日までに死者 18 名、行方不明者 2 名のほか、床上浸水 687 世帯、床下浸水 561 世帯の被害が発生した。円光寺水位観測所では、9 日 13 時 40 分に水防団待機水位 (2.1m) 近くに達し、16 時 30 分に氾濫注意水位 (3.0m) を超え、22 時 20 分時点で 8.40m を記録した (図-2)。また、佐用川流域での斜面崩壊の多くは、表層崩壊型の斜面崩壊であった。土砂と一緒に河川に流出したスギ・ヒノキ等の立木、風倒木、間伐木などが橋梁部を閉塞させ溢水被害が拡大したと考えられる。

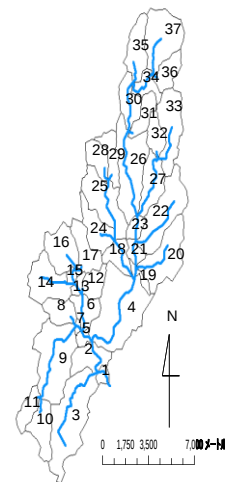
図-7 対象流域のモデル化

地下水位が上昇すると、間隙水圧が増加し有効応力が減少するため、せん断抵抗力が減少する。よって地下水位が高ければ高いほど崩壊が発生する可能性が高くなると考えられる。本研究では、kinematic wave 理論を用いて地下水位の推定を試みた。まず、国土地理院が提供する数値標高モデル(Digital Elevation Model)を用いて対象流域のモデル化を図った(図-7)。それを用いて流出解析により出水状況の再現を試みるのと同時に、地下水位を推定した。本研究では、各小流域を斜面部と河道部に分け、さらに地下構造を3層構造となるようにモデル化した(図-8)。そして、流域を支川の合流点に着目して各小流域を連結することにより流域を表すことにした。計算条件を表-1 に示す。また、推定した円光寺における流量を図-9 に、各小流域の右岸の第1層の地下水位を図-10 に示す。図-10 をみると、地下水位が低くても崩壊が発生している小流域がある。逆に、地下水位が高くても崩壊が発生していない小流域があり、今回使用したモデルの結果では、地下水位と崩壊との関連性はみられなかった。
