# 28 年経過したさび安定化補助処理された耐候性鋼橋梁の詳細調査と補修計画 (その 2) 腐食実態と補修計画

株式会社三建技術 正会員 ○三輪宏和  
松江工業高等専門学校 正会員 大屋 誠, 武邊勝道, 広瀬 望, 松崎靖彦  
日鉄住金防蝕株式会社 正会員 今井篤実, 石田和生, 佐野大樹

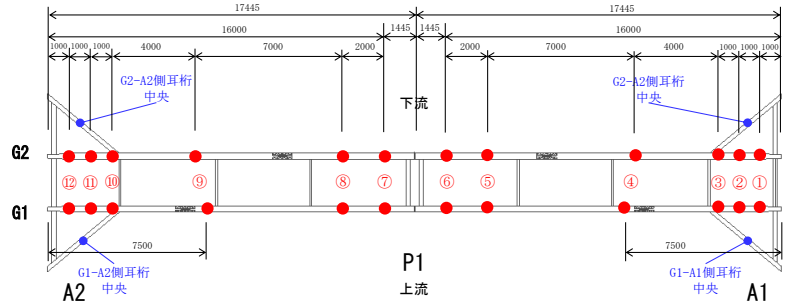
図 1 対象橋梁の測定位置

図 1 に RST 法測定位置を示す。G1 桁 A1 側の①～③の測定結果のイオン透過抵抗値とさび・被膜厚の関係を図 2 に示す。図 2 より、外側(上流側)は良好なさび・被膜状態であるが、内側(下流側)は、I-1 の異常を示すさびの領域に多くの測定結果が入っている。測定箇所の写真と I 評点の結果を図 3 と図 4 に示す。図 3 は、G1 桁 A1 側外側(上流側)で、被膜
