## 実構造物を対象とした温度応力解析による初期ひび割れに関する解析的研究

徳山工業高等専門学校専攻科 学生会員 ○中谷 俊晴  
徳山工業高等専門学校 正会員 田村 隆弘

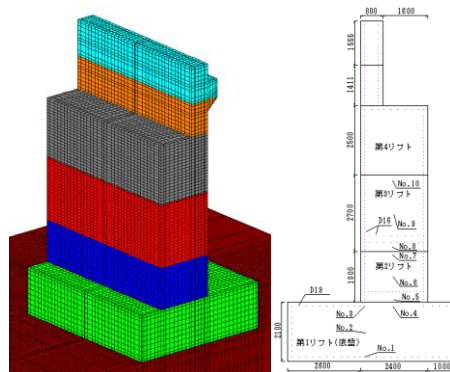
図-1 実構造物解析モデルおよび断面配筋図

解析対象とする橋台は、高さ2.0m、長さ14.0m、幅8.0mの底盤、その上部には高さ7.0m、長さ14.0m、幅2.4mのたて壁となっている。たて壁部分は3回に分けて打設された。解析モデルは図-1に示す通り2分の

1スケールの対称モデルとし、内部鉄筋は設計図面に基づき考慮した。
