RC中空床版橋の不可視部分における健全性について

国土交通省 中国地方整備局 中国技術事務所
大野 滉貴

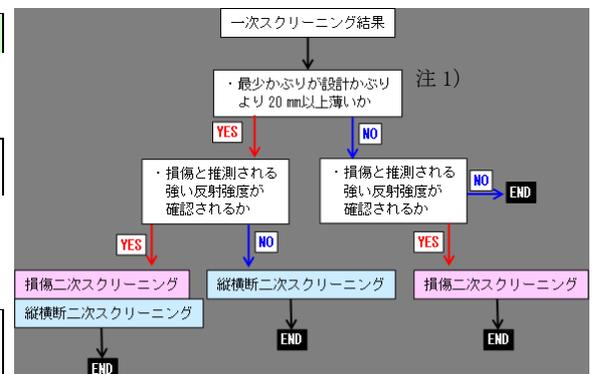
図-1 二次スクリーニング移行フロー図

注1) 二次スクリーニングに移行させる必要のある【最少かぶり】は、【設計かぶり】より、20mm以上小さい箇所（径間）とした。
【土木工事施工管理基準及び規格値（案）平成25年3月「第3編 土木工事共通編 P.I-8」】PCホロースラブ製作工参照。
