周南市最古の鋼橋「松室大橋」における 損傷調査と維持管理を意識した住民アンケート

徳山工業高等専門学校 学生会員 ○小山 諒子
徳山工業高等専門学校 正会員 海田 辰将
周南市建設部道路課 非会員 今井 努

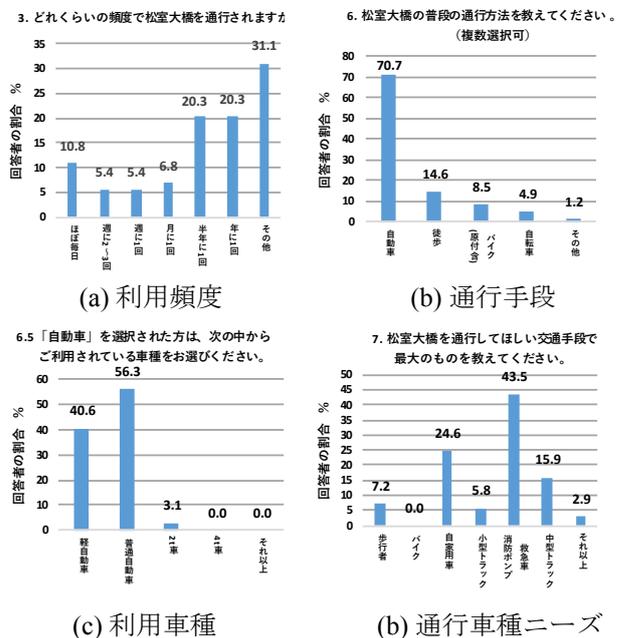
図-2 アンケート結果の一例

図-2 にアンケート結果の一例を示す。本橋の利用頻度に関する集計結果(図(a))より、本橋をほぼ毎日利用している人は全体の10.8%であり、該当者の多くは周辺住民であると推察される。また通行手段については、利用者の70.7%が自動車である。この内訳については、軽自動車と普通乗用車が98%であり、わずかながら林業用の2t車の通行実態があることも明らかになった(図(c))。このことから、地域住民が日常的に本橋を通行する荷重としては2t車が概ね最大と思われる。ただし、利用者ニーズとしては、救急車や消防ポンプ車(3t)などの緊急車両に関する希望が強く(図(d))、迂回路を有する本橋においても、災害などに備えたいといった地域住民の意向が色濃く出ている。以上の結果から、利用状況と利用者ニーズの観点からみると、本橋を日常的に通行させるべき荷重の最大限としては概ね4t程度が妥当と推定される。それ以上の荷重については、その頻度が非常に少ないため、用途制限下での供用も視野に入れるべきである。
