## 高齢化した鋼プラットトラス橋の腐食損傷にみる維持管理上の留意点

荒谷建設コンサルタント 正会員 ○加納 匠 広島大学大学院 学生会員 福田 洋頭  
 中電技術コンサルタント 正会員 清水 光男 株式会社ウィズソル 正会員 渡 弘明  
 八千代エンジニアリング 非会員 吉岡 正幸

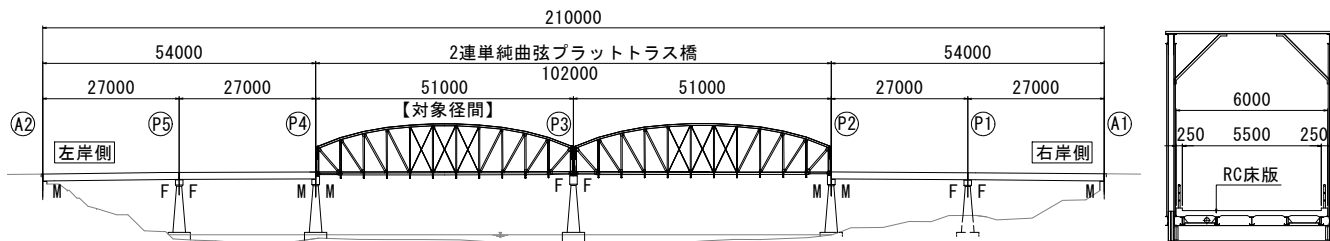
図-1 全体一般図

調査対象橋梁は 1921 年の竣工後、1960 年に現位置に移設され 57 年間供用されている 2 径間単純曲弦プラットトラス橋である。本調査では、腐食の顕著な左岸側の主径間を調査対象とした（図-1）。本橋の部材は、平鋼・山形鋼・溝形鋼等を組み合わせ、レーシングバー、ガセット、タイプレート等を用いたリベット接合によって組み立てられた構造となっており、部材どうしの複雑な部材交差部が多く存在する。また、本橋は 2012 年に一部の鉛直材に孔食による貫通孔が確認されたため、当て板による応急補修が部分的に施されている。本橋に関する既存の資料は、ほぼこの補修設計資料のみであるため、本調査では床組を中心に、断面寸法の測定を実施した。塗装については、1972~2012 年の間に少なくとも 4 回の塗替えが実施されており、3 種ケレン+A 塗装系（フタル酸樹脂系）が適用されている。
