# 鋼プラットトラス橋鉛直材における鋼板添接補修部による偏心曲げ応力

広島大学 学生会員 ○福田 洋頭  
 荒谷建設コンサルタント 正会員 加納 匠  
 土木技術コンサルタント 正会員 平原 義之

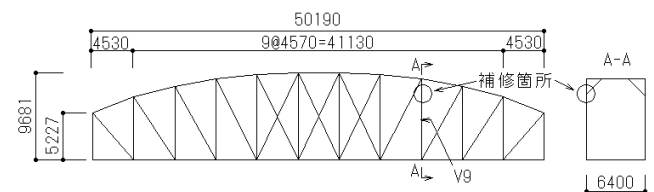
Fig.1 対象橋梁一般図と V9、補修部の位置

実験の対象とした橋梁は支間長 50.3m、有効幅員 5.5m の鋼製下路式曲弦プラットトラス橋である。橋梁一般図を Fig.1 に示す。ひずみ計測対象とした補修部材は Fig.1 において V9 と記した鉛直材である。V9 の補修後の状況と実験におけるひずみゲージ貼付状況を Fig.2 に示す。V9 は、レーシングバーによって接合された 2 本の溝形構が主部材となっている。V9 の対傾構との交差部ウェブに生じた孔食に対し、青線で囲まれた範囲を切削し、フィラープレート挿入した後、赤線で示した鋼板を高力ボルトにより添接している。補修断面ウェブ部は、道路側は溝形鋼と同板厚のフィラープレートに加え、添接板 2 枚が追加されているのに対して河川側は母材の溝形鋼のみである。これにより図心ははり軸から 44.8mm 離れ、偏心曲げが作用する断面となっている。今回の実験では、この断面にひずみゲージを貼り、ひずみの計測を行った。Fig.2 において緑の長方形が母材に、紫の長方形が添接鋼板に貼り付けたゲージを示している。
