高齢化した鋼プラットラス橋の橋梁全体の残存耐荷力に関する解析的研究

徳山工業高等専門学校 学生会員 ○山根 達郎 広島大学大学院 学生会員 福田 洋頭
 川田工業株式会社 非会員 原 考志 中電技術コンサルタント株式会社 正会員 佐竹 亮一
 徳山工業高等専門学校 正会員 海田 辰将 広島大学大学院工学研究院 フェロー会員 藤井 堅

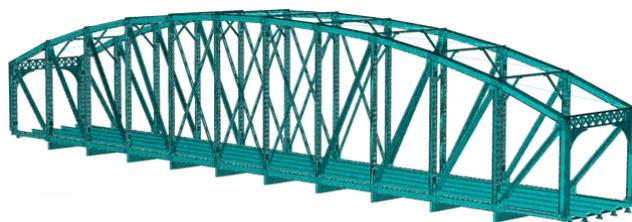
図-1 解析モデル

本解析では、汎用有限要素解析ソフトABAQUSを用いて、4節点シェル要素によって橋梁全体の解析モデルを構築し、弾塑性非線形解析を行った。図-1に本解析モデルを示す。本解析モデルでは、RC床版は死荷重による外力としてのみ考慮しており、床版自体はモデル化していない。鋼部材の死荷重は、物体力として考慮し、活荷重はB活荷重を想定した。鋼材の材料特性は、弾性係数E=210[GPa]、降伏応力 $\sigma_y=245$ [MPa]、ポアソン比 $\nu=0.3$ を仮定し、応力-ひずみ関係は完全弾塑性とした。境界条件については、解析モデルの支承部を単純支持、縦桁の端部は回転を拘束している。

解析モデルは、腐食を全く考慮していない Model 1 と上記の腐食を考慮した Model 2 の 2 種類であり、活荷重倍率 α を徐々に増加させて終局まで解析を行った。

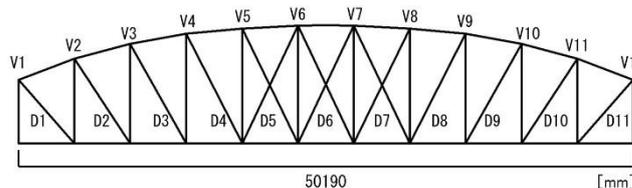
図-2 主構軸線図

本解析では、腐食が最も深刻であった下流側の鉛直材V5(図-2)に着目し、その部材力の影響線を考慮して最も厳しい状態で活荷重を載荷した。
