# UAV を活用した吹付法面の老朽化診断

中国地方整備局 中国技術事務所

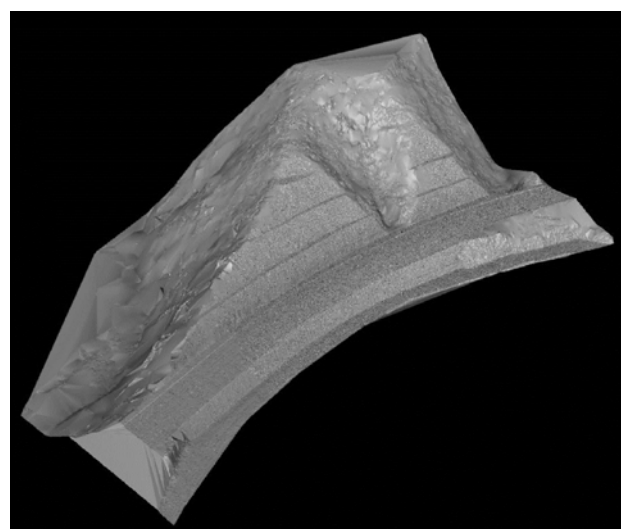
図-5 植生を除去した後の地形形状

吹付法面は尾根の先端部に位置しているため(図-5)、法面端部の地質は脆弱であると推測される。地質は強風化凝灰岩である。多くの水抜き穴に土砂が堆積しており(図-6)、風化の影響により、背面は土砂化していると想定される。また、法面頂部に大規模な崩壊を予想させるような変状も確認されていない。事前調査として、法面観察および打音調査を実施した。
