# 芦田川河口堰の老朽化検討について

| 国土交通省中国地方整備局福山河川国道事務所 | 特別会員 | 今津 勉 |

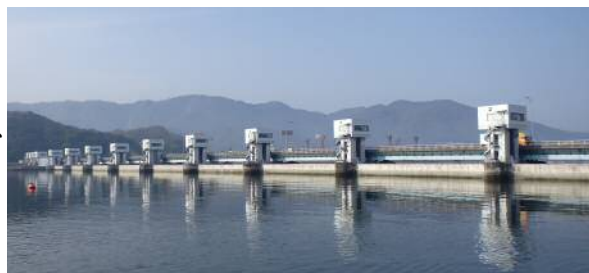
写真-1 芦田川河口堰全景

芦田川河口堰（以下、河口堰という。）は、洪水の流下に必要な河積の確保、塩害の防止および福山臨海工業地帯に、工業用水を供給するための多目的な堰として建設されたもので、径間長 45m×門数 10 門（堰本体 P1～P11 の 11 基）からなる全長 450m の堰である（写真-1、図-1）。河口堰本体は昭和 50 年に建設された施設で建設後 42 年経過しており、長期的に治水・利水の重要な機能を確保していくためには、今後、戦略的な維持管理・更新を実施していく必要がある。この河口堰は、建設後約 10 年経過した昭和 61 年頃から躯体のひび割れや鉄筋露出が確認されており、その後補修されたが再びひび割れ等の劣化が生じている（表-1）。

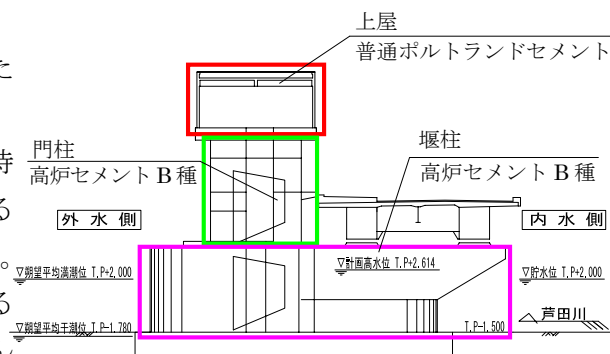
図-2 河口堰の構成

河口堰の構造は大きく上屋・門柱・堰柱の 3 つの部位で構成（図-2）されており、建設当時のコンクリート配合を調査したところ、水際に近い門柱・堰柱は高炉セメント B 種、気中部の上屋は普通ポルトランドセメントが使用されていた。なお、門柱・堰柱に使用されている高炉セメント B 種は化学的な浸食に対し、優れた抵抗性を発揮するため、塩害やアルカリ骨材反応に対して有効なセメントである。

そのため、河口堰の躯体は部位毎に使用セメントが異なることや海砂を使用したために大量の塩分を建設当初から含んでいるという特徴を有する堰である。
