# レキ河原再生・河岸防御に配慮した河床掘削について

国土交通省 中国地方整備局 倉吉河川国道事務所 特別会員 ○濱崎 克彦  
国土交通省 中国地方整備局 倉吉河川国道事務所 特別会員 安藤 政司

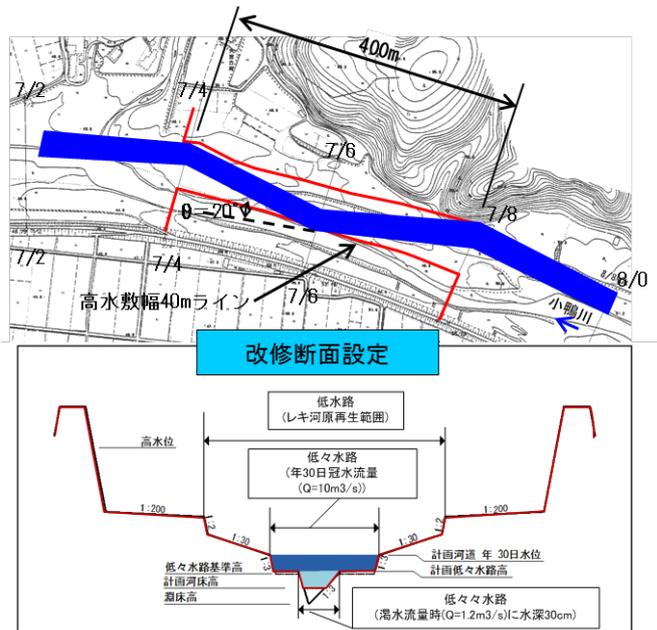
図2 設定した施工断面形状

中小河川における多自然川づくりを参考とし、①低水路内でみお筋が変動し、洪水で砂州が移動すること、②堤防防御のための高水敷幅を確保し、その間（低水路内）で安定して瀬淵が形成されることを念頭に、低水路の湾曲角を決定した。また、現状の小鴨川においては、年に30日以上冠水する箇所（流量 $10\text{m}^3/\text{s}$ 程度）より高いところにレキ河原が形成され、勾配が概ね1:30となっている箇所が多かったことから、これらを参考に横断面形状を設定した（図2）。
