# 平成30年7月西日本豪雨における山口県岩国市獺越地区の土石流の実態解明

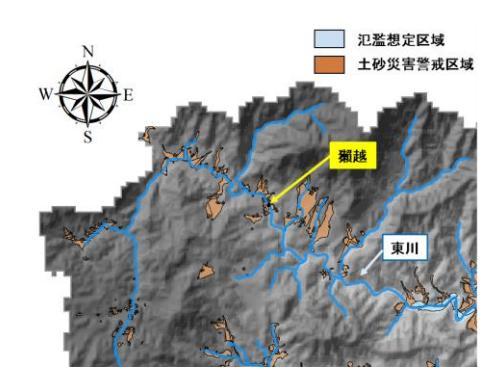
図-2 獺越地区の土砂災害警戒区域

山口県岩国市周東町獺越地区は、山口県東部の東川上流に位置する V字谷(図-1)である.東川は、長さ約14.6kmの2級河川であり、島田川(流域面積269.5km<sup>2</sup>,延長34.5km)の支川である.この流域では、昭和20年代に枕崎台風やルース台風などの影響で洪水被害が相次いだため、昭和21年から昭和55年までに大規模な河川改修が行われ、平成8年には洪水調節機能をもった中山川ダムが建設されている<sup>3)</sup>.また、図-2に示すように、山口県によって、土砂災害警戒区域が多数指定されている<sup>4)</sup>.

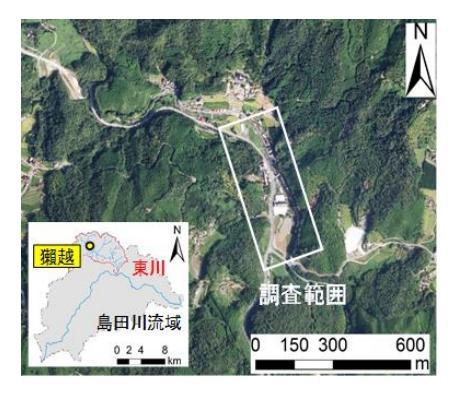
図-3 調査対象区域

現地調査は、7月9日および7月11日と、10月20日に、図-3に示 す調査範囲で実施した.調査では、踏査による被災状況の記録と、UAVを 用いた対象域の撮影を実施した.また、GNSS (Global Navigation Satelite System/全球測位衛星システム)を用いて、河床横断面および地上基準点
