## 江の川河川堤防の噴砂被災状況の現地調査について

浜田河川国道事務所 河川管理課 特別会員 ○木村 陽祐  
山口大学工学部社会建設工学科 正会員 森 啓年

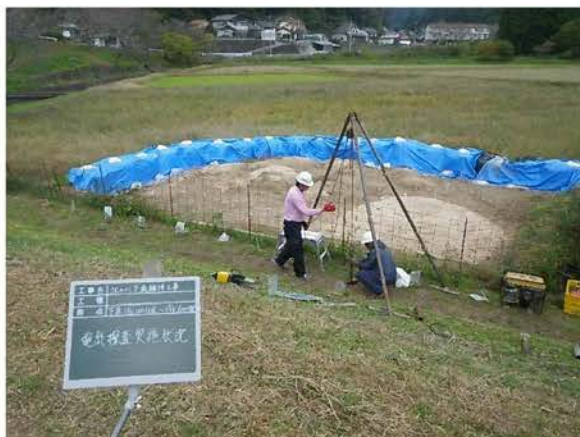
写真-3 牽引式電気探査

電気探査は、土の含水状態や地下水の有無によって電気の流れ易さが異なることを利用し、地盤構造および土質構造を推定する調査手法である。電気探査で得られる地盤の比抵抗で、高比抵抗は電気を通しにくいことを意味し、粘土・砂・礫の順に比抵抗が高くなる。探査の結果、令和2年7月洪水での噴砂箇所である、A地点・B地点(写真-1)ともに表層付近は粘性土やシルト・砂質シルトが中心であるが、深度5~10mになると地質は砂質土になり深度10mになると礫質土という地質分布の結果が推定される(図-3)。

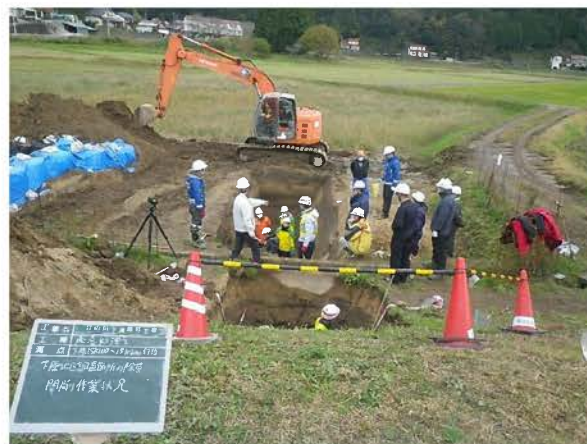
写真-4 開削調査

開削調査の結果、A地点(写真-1)では噴砂が約60cm堆積しており、地中にも砂だまりが確認された(写真-5)。

また、牽引式電気探査結果のとおり表層に近い地層は粘性土やシルトであった(写真-6)。
