モニタリングやソフト対策などを取り入れた老朽化小規模橋梁に対する維持管理手法の高度化

トキワコンサルタント株式会社 正会員 ○池末 二郎
 徳山工業高等専門学校 正会員 海田 辰将
 徳山工業高等専門学校専攻科 学生会員 丸橋 憲伸
 徳山工業高等専門学校土木建築工学科 学生会員 井上 綾

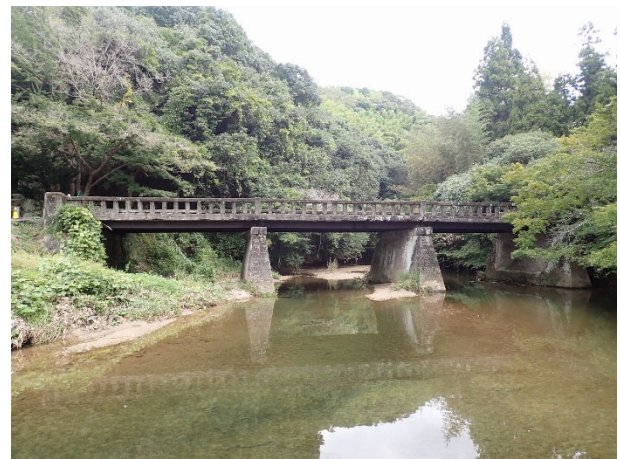
写真-1 束荷橋側面状況

河川を渡河する束荷橋（写真-1、表-1）を主対象とした。上部構造形式は 6 主桁を有する 4 径間単純鋼鈹桁橋である。竣工年は不明であるが、周辺の住民の証言を踏まえ、60 年程度の供用年数を経ていると想定している。この束荷橋に認められる主な外観変状を表-2 および写真-2 に示す。

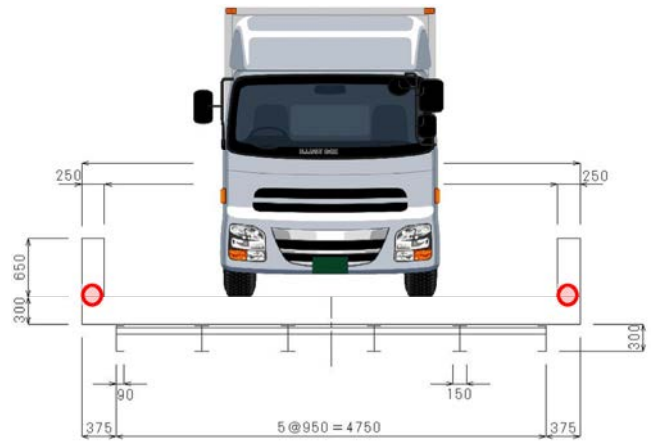
図-2 中央荷重概要図

図-1の赤丸で示すとおり、すべての径間の支間中央部において加速度センサーを用いたたわみ計測を実施した。加速度センサーは、図-2に示すように地覆上に設置した。荷重重は本橋の利用実態に基づく通行ニーズを踏まえ、20kN(2tf)・40kN(4tf)・80kN(8tf)の3種類とした。荷重位置については、すべての径間を対象に図-2に示すように幅員の中央とした。計測状況を写真-3に示す。

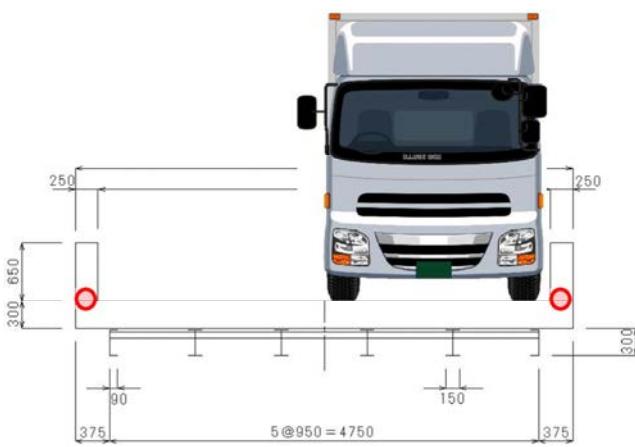
図-4 偏載荷概要図

径間のたわみ量は0.86mmであり、最も小さい第4径間のたわみ量0.38mmの2.3倍であった。そこで、その第2径間を対象に、中桁よりも断面諸元が小さく腐食により桁端部のウェブに大きな貫通孔を有する外桁のたわみ挙動を把握するため、図-4に示すように外桁の直上付近に輪荷重が作用させたたわみを計測した。その結果を図-5に示す。

- 偏載荷側のたわみ値は、中央載荷時の値よりも約2倍大きい。これは、中央載荷と比べて荷重分配効果が低いことが考えられる。さらには、本橋梁の中桁はH形鋼であるが、外桁は溝形鋼であり断面諸元(断面二次モーメント)が中桁よりも小さいことも起因していると考えられる。
- 一方、他方のたわみ値は、中央載荷時の値に比べ0.5~0.6倍となった。
- 上流載荷時と下流載荷時のそれぞれのたわみ値は、若干の差はあるものの概ね同様の値となっていた。このことより、それぞれの外桁に大きな変状の差は生じていないものと考えられる。
