## 高弾性アスファルト混合物を活用した路盤補修における試験施工について

西日本高速道路 (株)	非会員	○細谷 亮太
西日本高速道路 (株)	非会員	高永 陽介
西日本高速道路 (株)	正会員	中山 遼哉

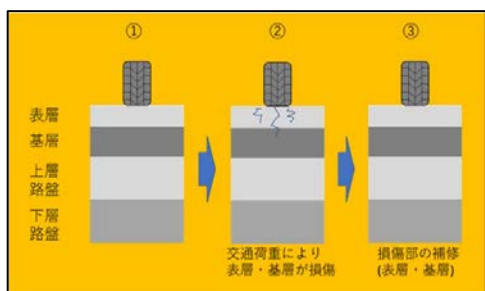
図-2.1 従来の一般的な損傷メカニズム

従来考えられていた一般的な損傷のメカニズムとしては、図-2.1 に示すとおり、交通荷重を受けることで表層からクラックが進行していくものであった。しかし、開削調査の結果から、図-2.2 に示すように、繰り返し荷重により下層路盤に疲労が蓄積し永久変形が発生することで、下層路盤から表層に向けてクラックが進行したことが確認できた。

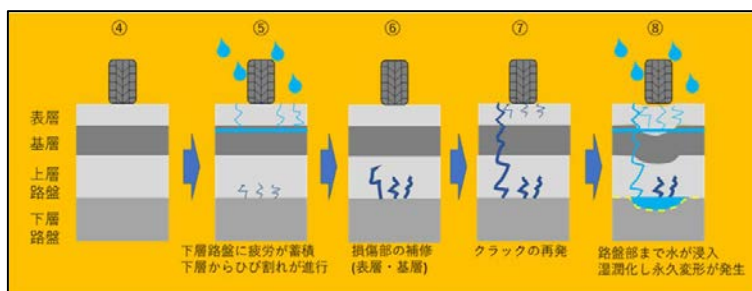
図-2.2 今回判明した新たな損傷メカニズム

下層路盤から表層に向けてクラックが進行する場合には、表層及び基層を補修しても永久変形した下層路盤から再度クラックが進行する。経過年数や補修回数を経るほど永久変形が大きくなり、短い期間でポットホールや亀甲クラックが再発するため、補修に要する費用の増加や工事規制による社会的影響の増大が懸念された。

そこで、舗装深部における抜本的な対策として、荷重分散性能、耐水性および耐疲労抵抗性能の向上を目的として、路盤部改良を含めた舗装補修が可能であり従来のアスファルト安定処理路盤よりも高弾性である High Modulus Asphalt (以下: HiMA)を採用した。今回の補修箇所においては、下層路盤の上部に吸出し跡が確認され、湿潤化している恐れがあることから、下層路盤の一部と上層路盤を含めた補修の検討を行った。
