## 三津屋跨線橋の補修工事について

愛媛県丹原土木事務所 正 石橋 勲

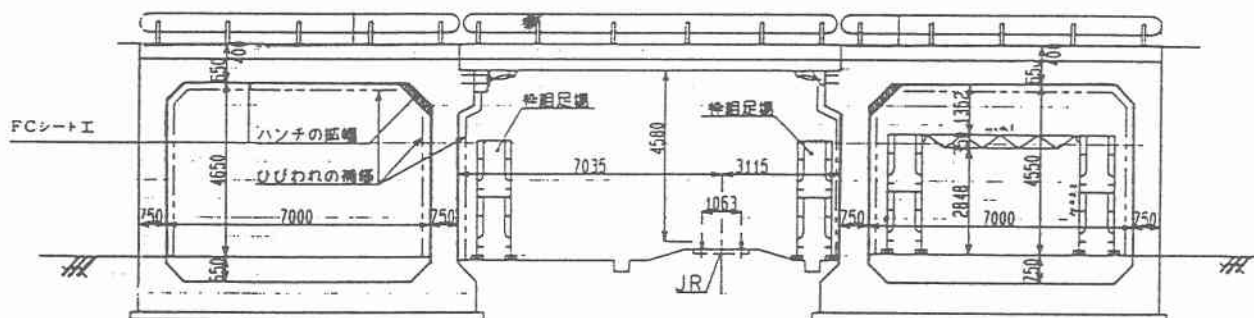
図-3 三津屋跨線橋概要図

三津屋跨橋線は、東予市北条に位置し、(主) 壬生川丹原線とJR予讃線との立体交差のために架設された跨線橋である。橋梁形式は、跨線部がPC単純床版橋で、両側橋台がボックス形式の一般的な跨線橋で、架設後30年程度経過している。東予市中心部のため、交通量は12,000台/日程度である。
