### Ⅲ－9 現場で発生したクラックから見たアンカー付法枠の問題点について

(株)第一コンサルタント ○正員 長山 学史

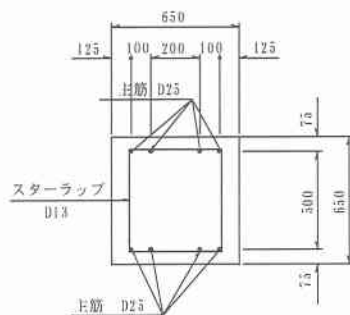
図－2 のり枠断面図

図－2 にのり枠の断面図を示す。法枠断面は  $650 \times 650\text{mm}$  で、枠の間隔は縦、横ともに  $2.9\text{m}$  である。コンクリートは現場打ちで設計強度が  $\sigma_{ck}=21\text{N/mm}^2$  である。上下面に D25 の主鉄筋が 4 本、D16 のスターラップが  $200\text{mm}$  間隔で配筋されている。
