愛媛大学工学部 フェロー ○森 伸一郎  
愛媛大学大学院 学生会員 門脇 慶典

## 1. はじめに

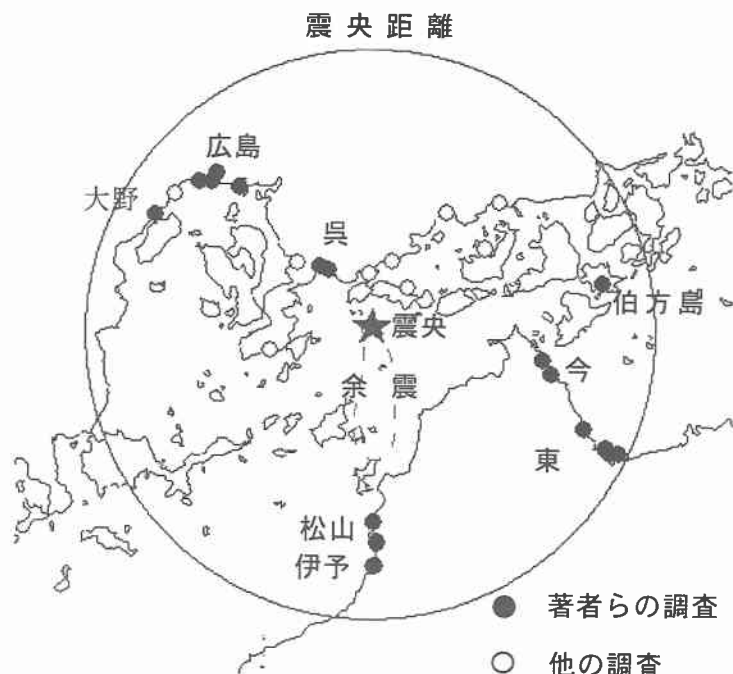
図-1 液状化地点の分布

図-1 に 2001 年芸予地震で噴砂・噴水が確認された液状化地点の分布図を示す。分布図には著者らの調査結果に加えて他の研究者による調査結果も示した。また、表-1 に著者の確認した液状化地点とその状況の一覧を示す。この地震の液状化発生と被害の特徴は、要約すれば次のようである。

- 1) 液状化地点は、地形的には埋立地が圧倒的に多く、自然地盤（旧河道）、造成地盤では少ない。
- 2) ほとんどの液状化地点は概ね震央距離で 50 km 以内に位置する。震央距離 50 km では、最大加速度は  $100 \sim 400 \text{ cm/s}^2$ 、計測震度で 5 強である。過去の地震に比べて液状化発生地点の広がりが小さく、震央距離の短い島嶼部ではあまり見られなかった。また、愛媛県と広島県で確認されたのみで山口県については事例は報告されていない。
- 3) 1964 新潟地震以降、2000 年鳥取県西部地震に続いて空港で液状化が発生した。ただし、被害はなかった。
- 4) 砂礫の卓越する重信川の河道内で液状化があり、また、広島市、廿日市市、東予市の埋立地の液状化地点ではまさ土の噴砂が見られた。
- 5) 液状化被害は全体的に少なかった。港湾や漁港の岸壁または背後の道路に被害があったが軽微であった。
- 6) 小規模ながら、液状化による側方流動とそれによる構造物被害があった。
- 7) 液状化が発生した地点は、アンケート震度による地域震度は 4.9～5.6 であった。

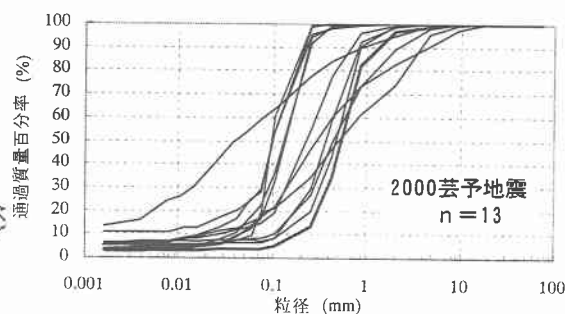
図-2 液状化噴砂の粒径加積曲線

図-2 にいくつかの噴砂の粒径加積曲線 ( $n=13$ ) を示す。太線で示したものが重信川の噴砂であり、その他は全て埋立地の噴砂である。これらはいずれも埋立地の噴砂である。この図の中では松山空港の噴砂が最も
