# I-34 平成 15 年十勝沖地震における橋梁被害について

(株) 芙蓉調査設計事務所 正会員 須賀 幸一

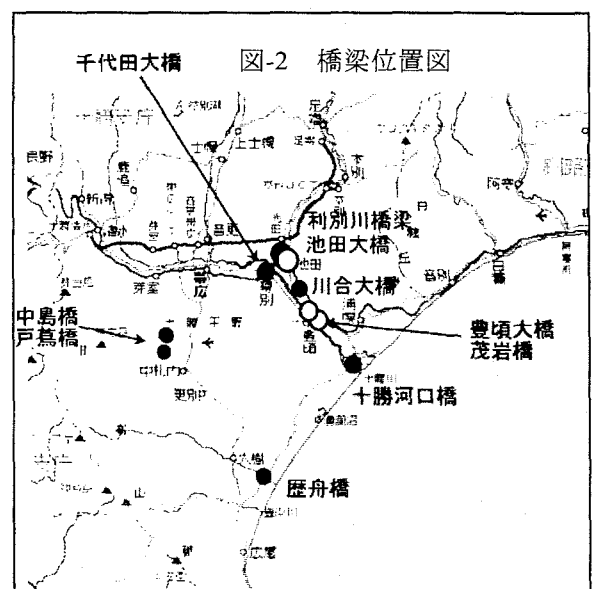
調査橋梁の位置図を図-2 にしめす。●が地震により橋梁本体に被害を受けた橋梁である。十勝河口橋(豊頃町～浦幌町)や千代田大橋(幕別町～池田町)、J R 利別橋梁(幕別町～池田町)、中島橋(帯広市)、戸蔭大橋(帯広市～中札内村)、歴舟橋(大樹町)などである。歴舟橋以外は、いずれも十勝川水系に係る橋梁である。地盤は砂礫や粘土、泥炭などからなる沖積層であり、地震により揺れやすい地盤といえる。
