## Ⅱ-28 既設床固工のスリット設計と施工事例

(株)エコー建設コンサルタント ○穴瀬康雄 山田 浩 赤尾篤彦  
徳島県池田土木事務所 岡崎宏一 伊藤幸彦  
徳島大学工学部 岡部健士

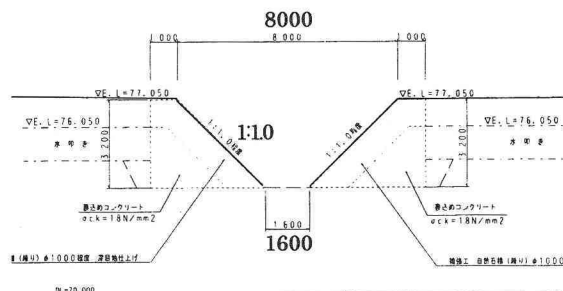
図-2 スリット部標準断面

**3. スリット設計** 既設の落差工をスリット化するに当たって留意すべき点はつぎのようである。まず、河床低下が生じて落差工本体や周辺護岸に根切れが発生しないかを検討する。もし根切れが予想されたならば根継工・水制工等で対策を講じておく。つぎに、平水時流況が水生生物のコリドーとして適当か否かをチェックする。スリット諸元の決定方法は今のところ確立されておらず、例えばスリット砂防ダムでは礫で閉塞するか否かが判断基準となっている。ここでは、スリットを考慮した平面河床変動計算を実施してスリット諸元や補強工法について検討した。スリット諸元を変えた計算ケースをもとに、図-2のような標準断面を設定した。他河川も含む種々のケースを計算した経験から、スリット諸元の決定はかなり難しく、設計便覧的には整理できない点を指摘したい。すなわち、流入ハイドロの規模と波形によって、洗掘と堆積が時間的・場所的に変化するため、高水相当のモデルハイドロを採用することが必ずしも安全側の解をもたらすとは限らない。幸い当該河川の場合、通常は本川背水の影響を受けるので設計断面が危険に至る可能性は極めて低いと考えられるが、設計法の一般性を高めるためには今後更なる検討が必要と思われる。

2004 年は台風性出水が多く、当該河川の様相も随分変わった。写真・3 に工事前・工事後・台風 21 号・23 号直後の状況を示す。以前設置されていた魚道は突起等がない水路状のもので、垂直壁直下で流落している。魚道内の流速は非常に速く、平時の遡河は非常に困難である。スリット化工事では図・2 のように本体と垂直壁の中央部を撤去し、水叩き部は膨らみを持った形状に仕上げられている。スリットは下端まで切られ、堤体は左右で完全に分離している。治水上は下端を残す方が安心できるが、ここが FixPoint となって新たな落差を生じる可能性は高い。当該箇所は本川背水の影響が大きいことや近傍に家屋の連担がないことから完全分離を採用した。同法を他河川へ適用する際には入念な検討が必要と思われる。なお、スリット部は根切れを見越して練石(深目地仕上げ)で根継ぎしており、水叩き部の側岸は空石護岸としている。垂直壁位置に配置された置石は景観・親水のためだけではなく、淵の規模や流速を調節する役割も有している。
