## Ⅲ－1 平成 16 年台風 23 号により香川県さぬき市で発生した土石流の崩壊特性

| 香川大学大学院工学研究科 | 学生会員 | ○西野勝裕 |

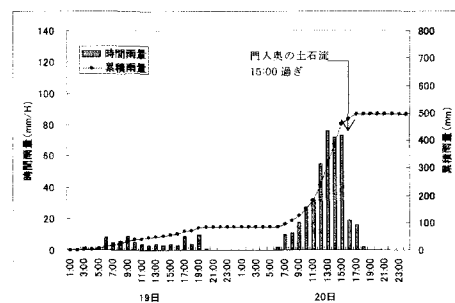
図 1 台風 23 号による降雨状況(門入)

香川県は、平成 16 年台風 23 号の豪雨によって、大規模な土砂災害に見舞われた。特に県東部のさぬき市門入地区は、天然ダム決壊型と推測される大規模な土石流によって2名の死者を出した(図 1)。また、同市森行地区では、2 日間の累積雨量が近隣の観測所で 670mm に達し、広範囲で風化花崗岩が崩壊して大量の土石流が発生した(図 2)。本研究では、これら 2 地区の土石流における崩壊特性を明らかにする事を目的として調査を実施した。
