### Ⅲ－23 新潟県中越地震における山岳トンネルの被害とそのメカニズム

愛媛大学工学部 学生会員○土谷 基大  
愛媛大学工学部 フェロー 森 伸一郎

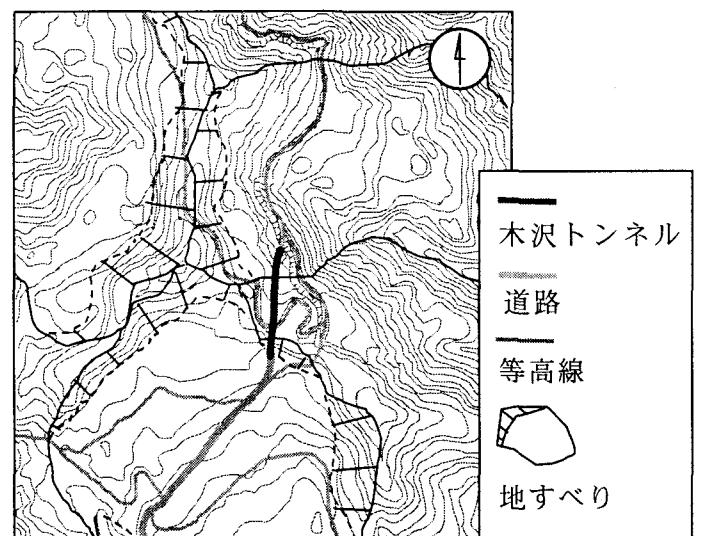
図-2 木沢トンネルの位置

木沢トンネルは、南北に延びる道路トンネルであり、延長305 mで、内空幅9.05 m、高さ5.90 mの断面を有しており、覆工厚は30～50 cmである。上半先進ベンチカット工法で掘削されたトンネルで、1991年11月に竣工している<sup>1)</sup>。図-2に木沢トンネルの位置とその周辺の地形図を示す<sup>2)</sup>。木沢トンネルの南北両坑口周辺がそれぞれ南西方向と東方向に移動する地すべり地塊を貫通している。今回、本トンネルに関する詳細な被害状況を把握する方法としてクラック展開図を描いた。図-3に木沢トンネル延長305 mのクラック展開図を示す。図-3より、このトンネルの被害形態は3パターンに分類することが出来ることがわかる。北側坑口から35～75 mにおけるトンネル軸方向に低角度に生じた巨大な亀裂、75～230 mにおける斜め方向の円周亀裂、両坑口から約80 mにおける円周亀裂である。
