高松工業高等専門学校専攻科

学生会員 ○光畑 英樹

## 1. 緒言

本研究では土器川、本津川、香東川、綾川、相引川、新川、財田川上流に架かる全162橋を対象として現地調査を行い、定められた評価方法に従い損傷度を判定した。また、地理情報システム(GIS)と調査によって得られた橋梁データを結びつけることで、橋梁の損傷状況に関する使い勝手の良いデータベースを作成した。

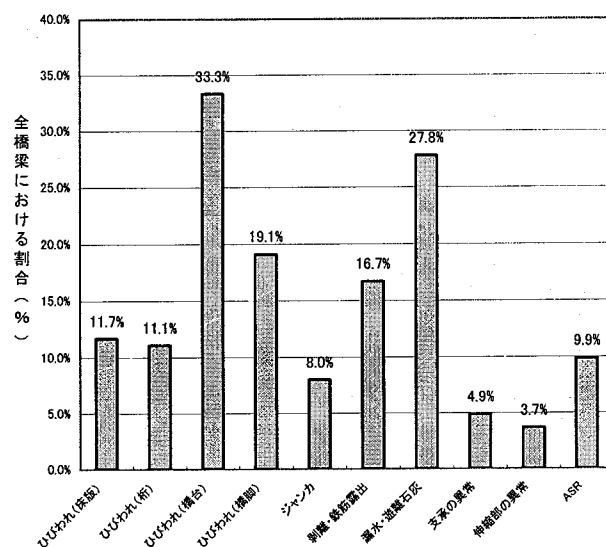
図-2 全橋梁における各評価項目の割合

図-2から、香川県内の橋梁に多い損傷は橋台のひびわれ、漏水・遊離石灰であることがわかる。橋台ひびわれの原因として、初期水和反応によるひびわれが考えられる。また、漏水・遊離石灰は、床版貫通ひびわれや継ぎ目部から供給される水が原因である。今回の調査では床版下面に生じている事例が多い。昭和30年代後半から香川県でも交通量の増大や自動車の大型化がみられ、それによる疲労ひびわれの進展が原因と考えられる。

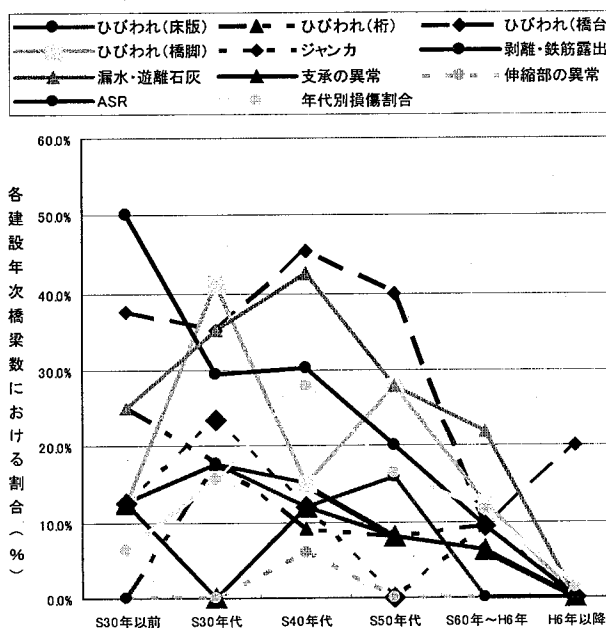
図-3 建設年次橋梁における評価項目の割合

図-3より、年代別損傷割合は、昭和40年代に建設された橋梁の損傷割合が全体の27.8%と一番高く、続いて昭和50年代の16.5%、昭和30年代の15.6%となる。やはり建設が昭和30年以前の古い橋梁は経年劣化による損傷が多く、比較的新しい橋梁には損傷自体が少なかったが、施工や設計が原因と思われる損傷が見られた。

損傷割合が高い昭和30年代～40年代は橋梁が大量生産された時期であり、たわみ規制の緩和、競争設計の結果、橋の剛性が低下した。これらのことが昭和40年代の損傷割合の増加につながっていると考えられる。また、ASRによる損傷については昭和30年から50年の間に建設さ

れた橋梁で15%前後見られる。その時期は建設需要が高まり、反応性珪物を含む海砂や山砂が多く使われたことが原因となっている。それ以降、ASR による損傷が見られないのは、昭和61年にJISや土木学会で反応性骨材の使用に関する規定が定められたためである。
