## Ⅱ-11 急勾配中小河川の流木に起因する洪水氾濫

### 1. 平成 16 年台風 21 号による洪水災害の概況

### 2. 山地の中小河川（妙之谷川）における流木・洪水氾濫災害の発生機構について

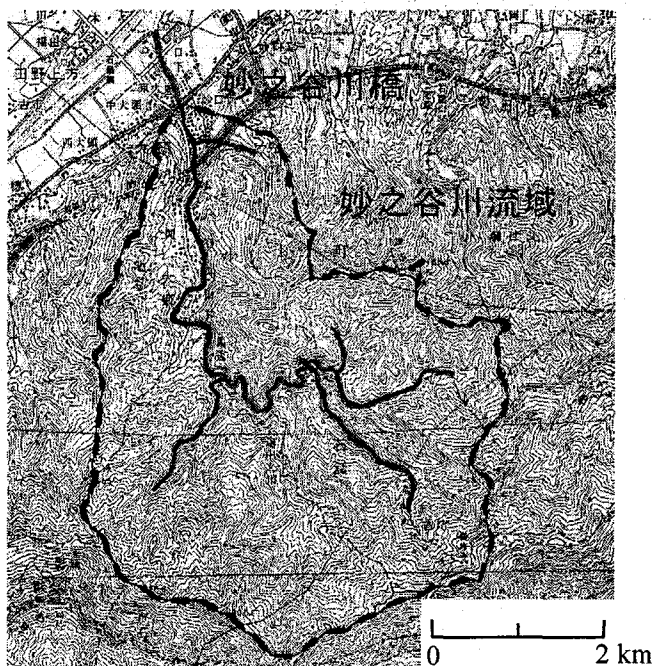
図-1 妙之谷川流域

妙之谷川橋地点で氾濫が発生し始めた時刻は、29 日午後 4 時 30 分頃と見られる。このときの妙之谷川橋地点（図-1）における洪水流量は  $130 \text{ m}^3/\text{sec}$  程度と推定される。妙之谷川橋付近の河道こう配は  $1.5/100$ （図-2）と急であるため、この流量での洪水の流れは、本来は、図-3 に示すような、溢水氾濫の生じない流れ（図中の等流水深線で表される流れ）であったと考えられる。しかし、上流域の各所で斜面崩壊が発生しており、洪水流は多量の土砂と流木を運んで流下していたため、橋脚に捕捉された流木とその上流に堆積した土砂で流れが阻害され、橋の上流、数 10 m でジャンプ（跳水）を起して兩岸を越える流れへと遷移し、兩岸の天端を越えた

(妙之谷川橋地点,  $L=7.32$  km,  $A=17.9$  km<sup>2</sup>)
