## インドネシア・ジャワ島中部地震による建物被害

(株) 芙蓉コンサルタント 正

(株) 荒谷建設コンサルタント フェロー

愛媛大学防災情報研究センター正 和田一範, 正 矢田部龍一

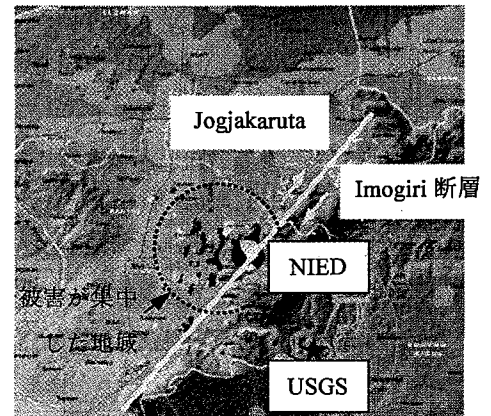
図-1 震源位置図

地震の震源は、インドネシアのジャワ島中部、ジョグジャカルタ(以下、Jogja)市の南東約10kmであり、図-1<sup>2)</sup>に震源位置と被害状況を示す。この図は、衛星画像による被害分布推定図(UNOSAT:国連衛星プロジェクト)に、防災科学技術研究所のRealtime-JISNETによって推定された震源位置(NIED:球)と、当初、米国地質調査所により推定された震源位置(USGS:★)が表示されている。防災科学技術研究所の推定した震源位置は、被害が集中した地域のほぼ直下の位置にあり、Imogiri(またはOpak)断層の位置とも整合する。調査ルートは、(A)Jogja市内の大型建築物の被害箇所や、(B)レンガ造りの家屋被害が集中したBuntul地区、(C)斜面崩壊が発生した東南方向の山間部および(D)Imogiri断層の東にある山岳部などである。(図-2:点線にて示す)
