## 住民参加型斜面監視装置の開発

| 香川大学工学部 | 学生会員 | ○三村 享 |

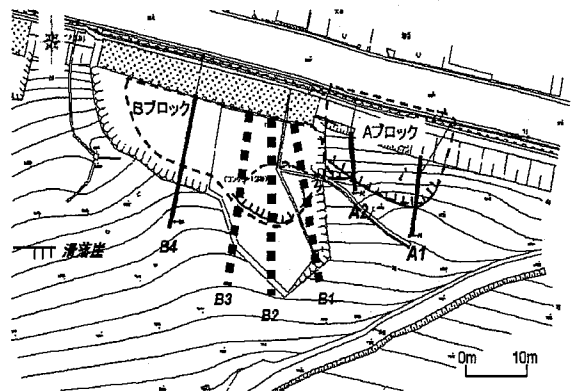
図-2 斜面装置の配置図

本装置の有効性を実証するため、実証試験斜面を香川県坂出市の金山北斜面に選定した。この斜面は県の急傾斜地崩壊危険箇所<sup>5)</sup>に選定されており、平成16年の台風23号により崩壊したため、その直後にブロック積み擁壁が再施工され、平成18年春に植生工が施工されていた。本研究では、台風崩壊箇所東側のブロック積み擁壁と法尻の側溝に変状がある箇所をAブロック、西側の崩壊跡をBブロックとして装置を設置した。

- (1) 現地調査によってAブロックの変動範囲を特定し、滑落崖を挟むように平成18年7月20日に装置A1を設置した。
- (2) 7月23日にBブロックの植生工に表層すべりを発見したため、急遽、7月25日に装置B1、B2、B3を設置した。その後、変動が拡大したため、装置B1、B2、B3は撤去し、その箇所には法枠が施工された。
- (3) Aブロックの西部が変動している可能性があるため、8月8日に装置A2を増設した。
- (4) Bブロックの西部がはらみだしているため、8月8日に装置B4を増設した。
