## 市町を対象とした実践的橋梁維持管理講座活動報告

高松高専専攻科 学生会員 ○谷東 真基  
高 松 高 専 正 会 員 太田 貞次

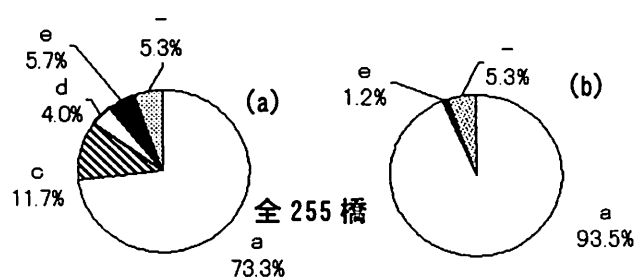
写真-1 RC 桁下面の損傷状況

現地研修とは別に、市町の技術者からの相談を受けて逐次現地調査を行っている。写真は対応橋梁の一例で、施工不良によるかぶり不足のため鉄筋が露出し、塩害による損傷も進行していた。主桁には広範囲におよぶ剥離・鉄筋露出が確認された。市町が管理する橋梁には市街地の中心にあるものも多く、対応に窮する橋梁が見受けられる。

その際、再整理は腐食、ひび割れ・漏水・遊離石灰、剥離・鉄筋露出、床版ひび割れ、支承の機能障害の5項目を対象とし、2つの損傷評価基準を基に判定結果の比較検討を行った。損傷評価を行う上で、実際の損傷状況と評価結果の整合性について最も課題となるのは剥離・鉄筋露出についてである。写真-1 の橋梁は、鉄筋露出は広範囲であるが、鉄筋腐食は軽微なものであったため、県の損傷判定では表-3 より鉄筋露出無しという評価になる。一方、表-2 より国交省の損傷判定では d 判定となる。部分的な鉄筋露出の場合でも、鉄筋腐食が著しければ国交省の損傷判定では e 判定となるが、県では損傷無しとなる。図-1 より、国交省の基準では補修対象(d、e判定)は 9.7%であったが、県の基準ではそのうちの 8.5%の橋梁が問題無しという結果となった。現在の県の評価基準では、支承の機能障害を除き、対象とした全ての項目で補修対象橋梁数は国交省評価に比べると減少する。過去の写真データや現地調査を行って確認した実際の損傷状況と判定結果を比較すると、県の評価基準は実際の損傷程度との整合性に欠けていると考えられる。
