## 25 年間曝露した橋梁用ロックドコイルロープの調査

高知工科大学 ○正会員 永井 博之  
 芝浦工業大学 細谷 一樹  
 芝浦工業大学 正会員 穴見 健吾

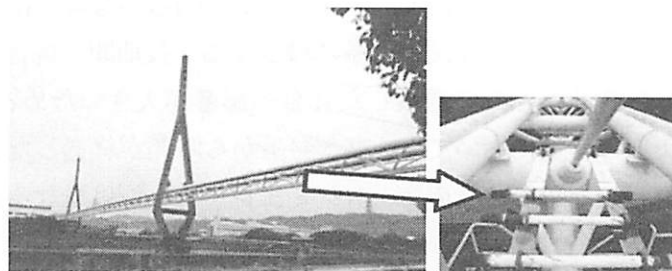
図-1 国分川水管橋と曝露試験体の様子

本研究で対象とする高知県高知市の国分川水管橋（斜張橋）は、河口から約 2 km の位置（干潮区間）にあり、厳しい腐食環境への対策として、最外層ステンレス LCR が本格的橋梁としては国内で初めて採用されている。橋梁上には実環境中での腐食データの収集（防食性能の検証）や当該橋梁の維持管理に役立てるために、図-1 に示すように架設後 25 年間、橋梁上に曝露架台を設け曝露試験を行っている。併せて、表-1 に示すように、従来から用いられている 3 種（Type-B~D）の LCR と経時変化を比較することを目的として同様に曝露している。曝露試験体数は 4 種各 3 体であり、架設後 25 年経過した実橋梁の腐食度の推定および今後（残りの 2 体の）調査計画を立てることを目的としてケーブル外観調査・亜鉛めっき状態の調査、強度試験を開始している。
