# ジオセルを使用した噴泥対策

四国旅客鉄道株式会社 正会員 ○宇都宮裕樹  
四国旅客鉄道株式会社 正会員 荻野 徳博

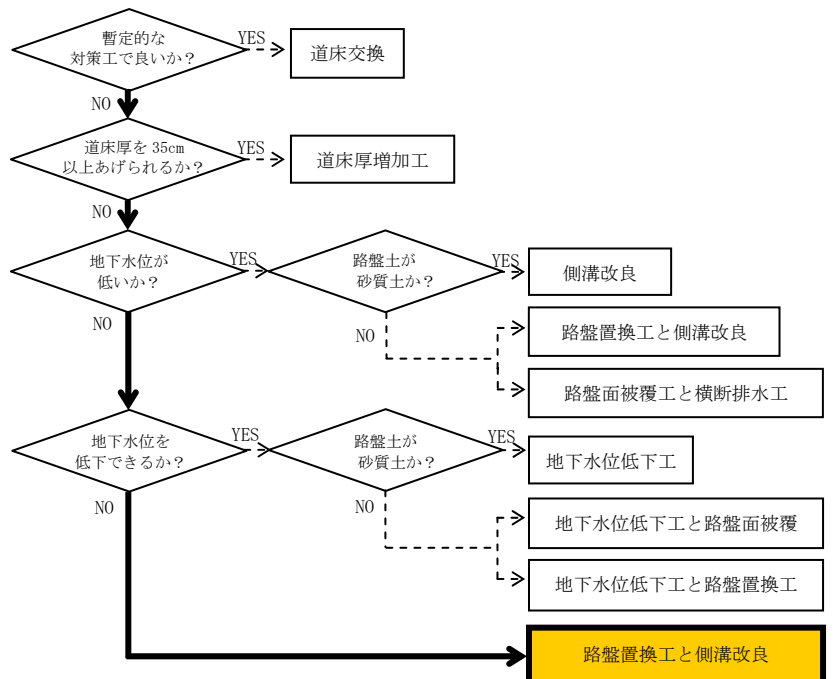
図－2 噴泥対策工法の選定手順

一般的な噴泥対策の選定手順を図－2に示す。当該箇所は、暫定的な道床交換では効果が見られず、また、駅構内に位置するため、ホームや架線のこう上等、道床圧増加工には資金的な問題があった。過去には路盤面被覆工や横断排水工も試行したが、短い周期で噴泥が再発し期待したような効果は得られなかった。さらに、田園地帯に近接し周囲の地盤高も軌道面より高かったため、側溝改良や地下水位低下工の適用も困難と考えられた。

これらの検討・実施結果から、路盤置換工の適用を前提に、当該箇所付近で真矢式簡易貫入試験により地盤反力係数 $K$  30値を確認すると、上下変位量の推定において路盤沈下量考慮の閾値である $70\text{ MN/m}^3$ を下回る箇所が確認されたため、路盤の強度増加が噴泥対策に効果的であると考え、今回は軟弱地盤対策として実績のあるジオセルを使用した噴泥対策を施工することとした。
