鋼 I 桁の主桁と横桁の接合部に発生した亀裂損傷の原因推定と補修対策

四国建設コンサルタント 正会員 ○脇 孝文 四国建設コンサルタント 正会員 豊崎 裕司  
四国建設コンサルタント 正会員 松田 秀和 四国建設コンサルタント 非会員 篠宮 章

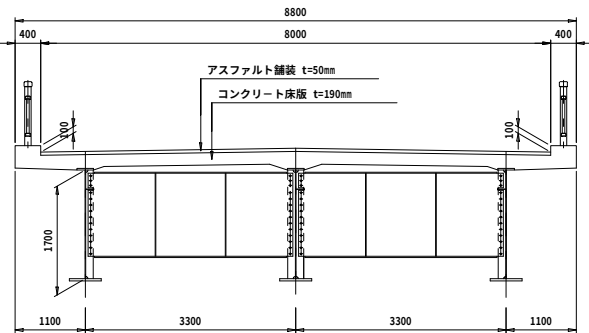
図-1. 断面図

対象橋梁は、支間長 32m の鋼単純合成 I 桁橋×6 連からなる道路橋である。適用示方書は昭和 39 年鋼道路橋設計示方書であり昭和 41 年に架設されている。主構造は、3 本の主桁と鉄筋コンクリート床版との合成桁であり、支間中央に横桁を有する。床版厚は 190 mm で床版支間長は 3.3 m である。なお、現況での交通量は 13236 台 (24h)、大型車混入率は約 13.1% である。

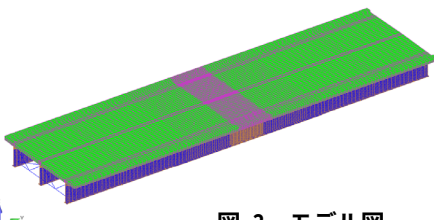
図-3. モデル図

本検討が着目するのは損傷部である垂直補剛材上部の局所的な応力集中であり、はり理論では応力性状の把握が困難であることから、全橋モデル(6 連のうち 1 連)による FEM 解析を実施した。以下に解析モデルの概要を示す。(図-3)

垂直補剛材の端部に発生する局所的な応力集中は、片側の床版が自由端となっている外桁(左レーン載荷時)で最大値を示し 218N/mm<sup>2</sup>であった。また、最小値は右レーン載荷時に -12N/mm<sup>2</sup>を示した。一方、中桁は載荷レーンと反対側の床版も拘束されていることから、最大応力度は外桁に比べて小さいものの、最大及び最小応力度は共に 100N/mm<sup>2</sup>を越えており、応力振幅は外桁より大きいものとなった。また、床版の鉛直変位も 12.5 mm 程度と顕著であった。

これらの応力振幅から外桁と内桁の疲労耐久年数を求めると、表-1 のとおり 0.8 年及び 0.9 年となった。したがって、損傷原因としては、床版たわみ(上フランジの首振り)に伴う二次応力による疲労損傷であり、構造改善による補修対策を実施する必要があると判断された。

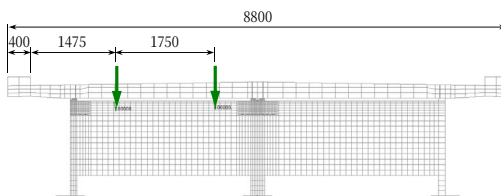
図-4. レーンマーク図

垂直補剛材に作用する応力分布を把握するため、支間中央断面において、図-4 に示すレーンマーク位置に後輪荷重 100kN を 2 点載荷した。載荷ケースは着目点の応力振幅が最大となるように、左レーン載荷時及び右レーン載荷時の 2 ケースとした。
