# 殿川ダムにおける曝気循環装置の水質改善に関する調査報告

(株)アース・プランニング 正会員 ○井上 豪

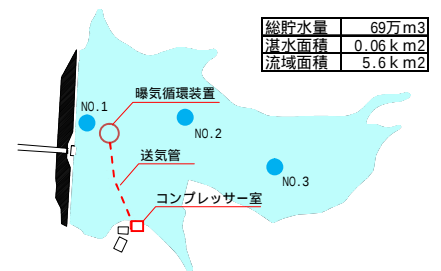
図-2 殿川ダム平面図

殿川ダムでは、写真-2 に示す間欠式空気揚水筒（口径φ500、全長L=6m）を設置した。なお、装置の設置箇所は、曝気循環の効率を高めるため、湖心かつ最深部の条件を満たす図-2 の位置に設置した。

今回の調査箇所は、図-2 に示す殿川ダム縦断上の最深部にあたる NO.1 ~ NO.3 の3箇所を選定した。室内分析による水質調査では、DO、COD、T-N、T-P および SS などの富栄養化と特に関連性が高い主要項目を選定した。採水箇所は、アオコ頻出箇所の NO.1 に対して表層・底層の2箇所とした。併せて、植物プランクトンの細胞数の経時変化を把握するため、採水箇所 NO.1 において、装置の稼働前後の7月、8月、9月の計3回実施した。
