二段勾配クロッシングの保守・管理に関する考察

四国旅客鉄道 正会員 森健矢

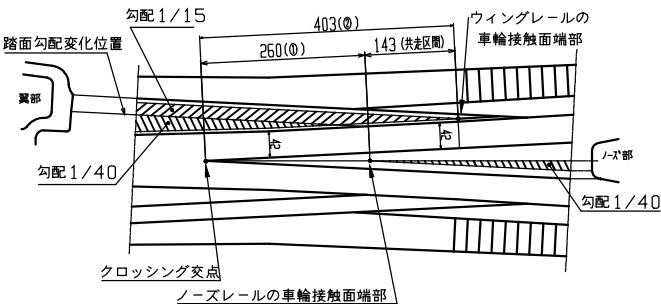
図 1 二段勾配マングانクロッシングの平面図

車輪がクロッシング部を通過する際には、ノーズレールとウィングレール間の軌間欠線部において、クロッシング踏面に衝撃荷重が作用する。当社で採用している二段勾配マングانクロッシング（図 1）は、この衝撃荷重を緩和するため、ノーズレールとウィングレール頭頂面内側に 1/40、ウィングレール頭頂面外側に 1/15 の勾配が設けられている。また、基本レール側を通過する車輪はガードレールと接触することを前提としており、背向通過時には車輪はクロッシング交点から 403mm の位置からウィングレールと接触し始め、車輪がノーズレールとウィングレールに同時に接触する共走区間は 143mm となるように設計されている。
