川永田第2橋における部分塗替え塗装の試行

土木研究センター 正会員 ○安波博道、五島孝行、落合盛人、中島和俊

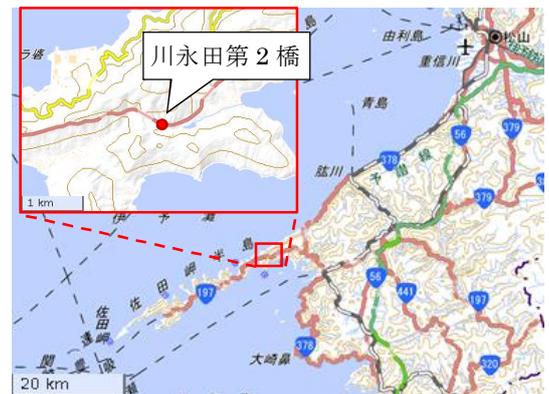
図-1 橋梁位置図

本橋は佐田岬半島を東西に縦走する国道197号線に架かる橋である（図-1）。南側の宇和海までは約1kmと近いが、海岸との間に山林が存在する。また、横過する道路とその周辺地形までの桁下空間は広く風通しはよいことや、広範囲に塗膜劣化に伴うさびは生じているが、進行性の腐食には至っていないこと等から、本橋を部分塗替えの施工対象として選定された。
