既設鋼合成桁橋の異常音と詳細調査

四国建設コンサルタント 正会員 ○市川 智也 四国建設コンサルタント 正会員 松田 秀和  
四国建設コンサルタント 非会員 笹岡 信孝 四国建設コンサルタント 非会員 松田 吉則

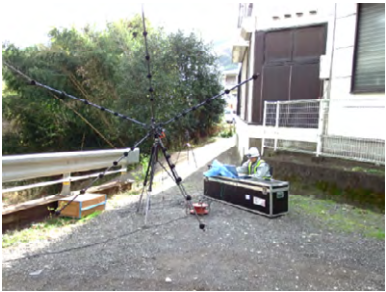
図-3 ビームフォーミング法実施状況

本橋梁は鋼箱桁構造であり、発生した音源が箱桁で共鳴し、音源の特定を困難としていた。このため一次調査として、ビームフォーミング法による音源のスクリーニングを実施した(図-3)。なお、本調査は一定の間隔で配置した複数のマイクロホンにより音源を計測し、得られた信号の時間差  $\Delta t$  を補正分析することで、音源の可視化を行うものである。

ビームフォーミング法による調査の結果、異常音は桁端部より発生していることが確認された(図-6)。また、複数箇所で音源が確認されたが、これは、発生した異常音が箱桁部で共鳴していることが原因と考えられた。

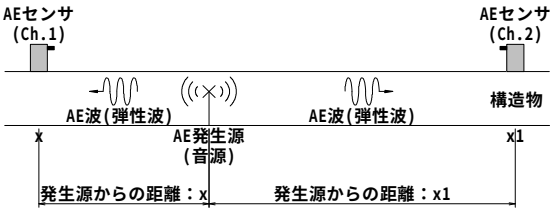
図-5 AE法概要図

部材が損傷を受ける際、内部では微細な変形が生じ、蓄えていたエネルギーを弾性波として放出する。AE 法は、部材表面に設置したセンサにより、この弾性波を検知する方法である。本調査では、複数のセンサを配置し、各センサに到達する時間差から弾性波の発生源の特定を行った。(図-5)

異常音の原因は AE 法及び桁の挙動調査より支承部である可能性が高いと判断した。支承は、外観調査より上沓に腐食が見られることから上沓とステンレス板の摩擦が大きくなり、桁の水平移動時に異常音が発生しているものと考えられた。(図-8)
