## 四万十川里川沈下橋の出水による崩落原因解明と対策の提案

高知工業高等専門学校 学生会員 ○田内敬祐 高知工業高等専門学校 特別会員 岸田菜奈  
高知工業高等専門学校 正会員 岡田将治 高知大学 正会員 張 浩

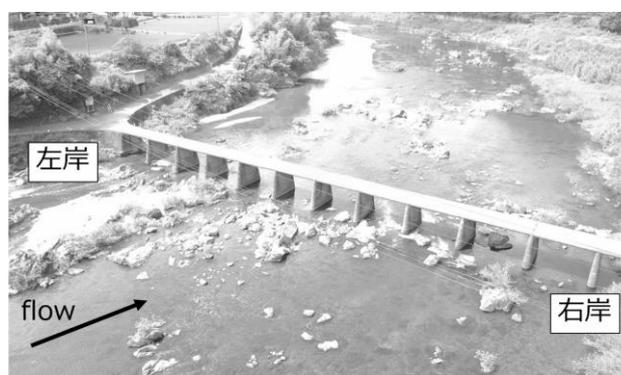
図-2 上宮沈下橋

橋脚を考慮して水位が床板より低い位置になるように流量を設定した際の、里川沈下橋と上宮沈下橋の鉛直平均流速を図-5に示す。里川沈下橋周辺での流速は流心部が  $4.0\text{-}5.5\text{m/s}$  程度となっており、破壊箇所においては約  $4.8\text{m/s}$  であった。上宮沈下橋周辺では流速は  $3.0\text{-}4.5\text{m/s}$  の範囲で分布しており里川沈下橋のような高流速部の集中は見られず、流速値も小さいことがわかる。
