# 平成 30 年 7 月西日本豪雨による香川県の河川災害状況

香川大学創造工学部

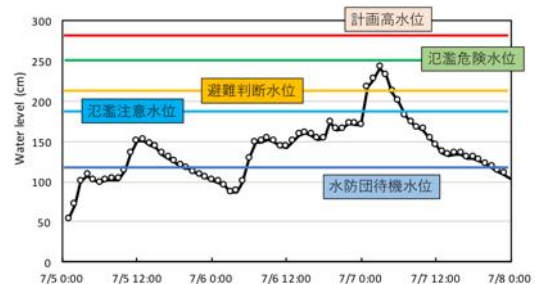
図-3 財田川における河川水位の時間変化（長瀬橋）

今回、雨量の多かった西讃地域を流れる財田川の長瀬橋地点では、雨量の増加とともに水位が上昇し、その後、水位が高い状態が長く続き、7 月 7 日 3 時に最高水位 241 cm を記録した（図-3）。この水位は避難判断水位 220 cm を超えて、氾濫危険水位 250 cm に迫る
