土木遺産のレンガ積み覆工からなる山岳トンネルの補修補強計画

(株)第一コンサルタンツ 正会員 ○公文海斗、正会員 西川 徹、非会員 芝田和仁

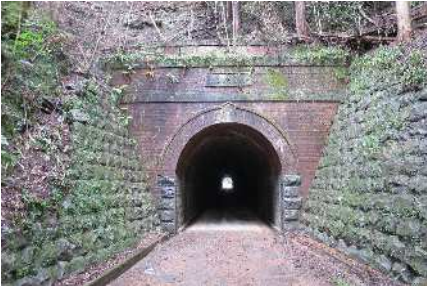
写真 1 熊井隧道の坑門

熊井隧道は、延長 96.0m、幅員 3.4m であり、地山の地質は四万十帯の泥岩優勢砂岩泥岩互層からなる。覆工は、上半がレンガ積み（長手積み）、下半が地域でも産出される砂岩の石材積みからなる。坑門はレンガ積み（イギリス積み）からなり、笠石、帯石、要石、題額が配置され土木遺産として魅力的なものとなっている。定期点検でのトンネル健全度は、うき・はく離を主な損傷としたⅢ（早期措置段階）と評価されている。
