## 鉄道橋支承部に発生したき裂の発生原因の推定とその対策

JR 四国 正会員 ○角野拓真 非会員 竹井和夫 非会員 山下 裕輔

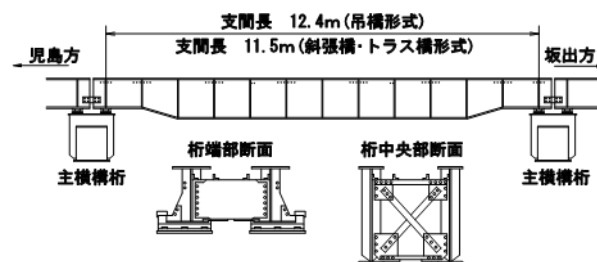
図-1 鉄道縦桁概要図

鉄道縦桁は、線支承を有する単純桁であり、図-1に示すように橋梁の構造毎に支間長が異なる。また、主桁より外側の端補剛材は、転倒に対する安全性を確保するため端補剛材の下方を線路直角方向に拡幅した末広がり上の構造である。

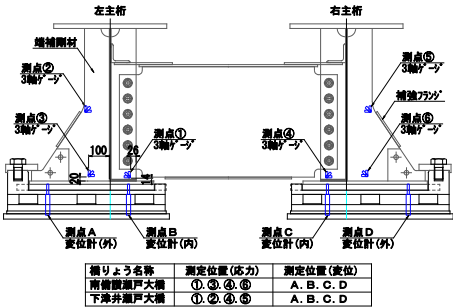
表-1 測定結果(格点 39, 格点 43)

吊橋である南備讃瀬戸大橋の格点 39 および 43 を対象に、支承部の鉛直変位量及び端補剛材下端の応力測定を実施した。前者は右主桁の端補剛材下端にき裂が発生している箇所であり、後者は支承部のバタツキはあるものの、き裂は発生していない箇所である。図-3に測定位置を示す。なお、測定はEA-17 荷重<sup>1)</sup>の約 60% の車両通過時に実施した。測定結果を表-1に示す。格点 39 のき裂先端である測点④の最小主応力は-60.2MPa であり、測点⑥の最小主応力は-8.3MPa であった。また、格点 43 の測点④の最小主応力は-151.4MPa が観測された。また、格点 39 における測点④の鉛直成分のみを用いて軸応力と曲げ応力を算出した結果、軸応力-48.2MPa に対し、曲げ応力は-14.6MPa であり、軸応力が卓越していることが分かった。調査結果より、き裂の発生原因は列車通過時の端補剛材下端への過大な圧縮応力の繰り返しによる疲労き裂と推定した。

端補剛材下端に生じたき裂の対策工として、き裂先端のストップホルの施工による応力集中の軽減に加え、ソールプレートと線支承の隙間にライナープレートを挿入し、支承部の隙による列車通過時のあおりを解消することとした。また、端補剛材の機能回復を目的に、図-6 に示す当板補強工を実施する計画とした。
