開床式鋼下路プレートガーダーのバタツキ発生性状と鋼桁への影響

四国旅客鉄道株式会社 正会員 ○増田雄輔, 角野拓真

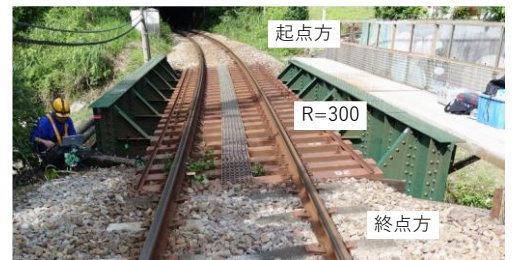
図1 対象橋りょう全景

ライナープレートの抜け・ずれが確認された橋りょう(図1)を対象とした。対象橋りょうはR=300mの曲線区間に設置された架道橋である。構造形式は斜角を有する開床式鋼下路プレートガーダーであり、支承は主桁と縦桁にそれぞれ設置されている(図2)。
