PC プレテン桁の漏水を伴うひびわれ損傷に対する詳細調査と対策

四国建設コンサルタント 法人会員 ○坪井 瑠唯
四国建設コンサルタント 法人会員 松田 吉則

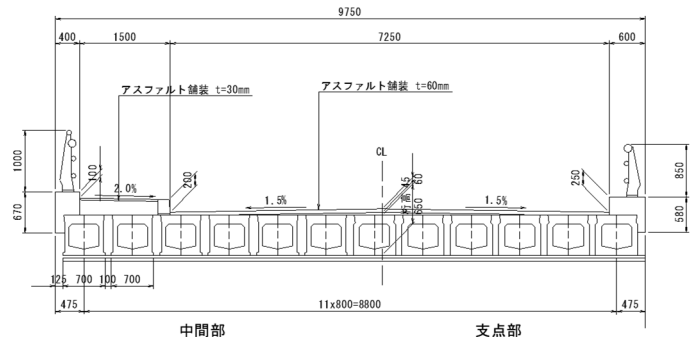
図-1 上部工断面図

本稿では、橋梁上部工（図-1）のPCプレテンホロー桁に発生した漏水を伴うひびわれ損傷に対する詳細調査および損傷箇所の補修対策工法の検討について報告するものである。

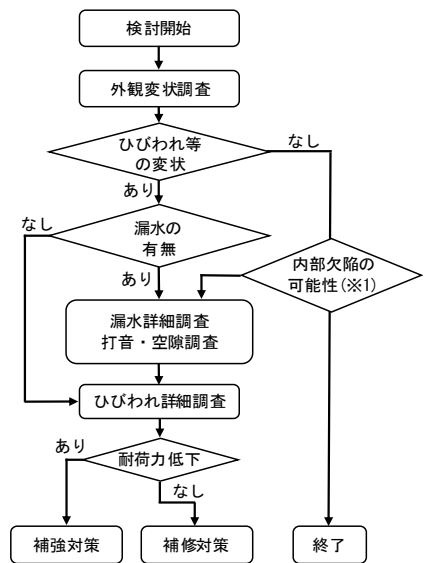
図-8 PC ホロー桁の検討フロー

工場製作で比較的品质が確保されやすい PC プレテンホロー桁においても、今回のような充填不良や桁上面でのひびわれ損傷が確認された。特に S50 年~H2 年頃に採用事例が多い桁下面のテーパ角度が小さい旧タイプの桁は、その形状や当時の使用材料(スランプ値は 8cm が主流)からみて充填不良が生じやすい(図-7)。これらの損傷は外観変状から検出が困難であるため、これらの桁に対して定期点検や詳細調査を実施する際には、今回の検討内容を前例として図-8 に示す検討フローに基づいた対応を行うことを提案する。- 以上 -

(※1) 特定の架設年代でテーパ角が小さい桁形状
