内視鏡を用いた地盤空洞調査

ニタコンサルタント 法人会員 ○細野和博、法人会員 山川治、法人会員 清水建翔

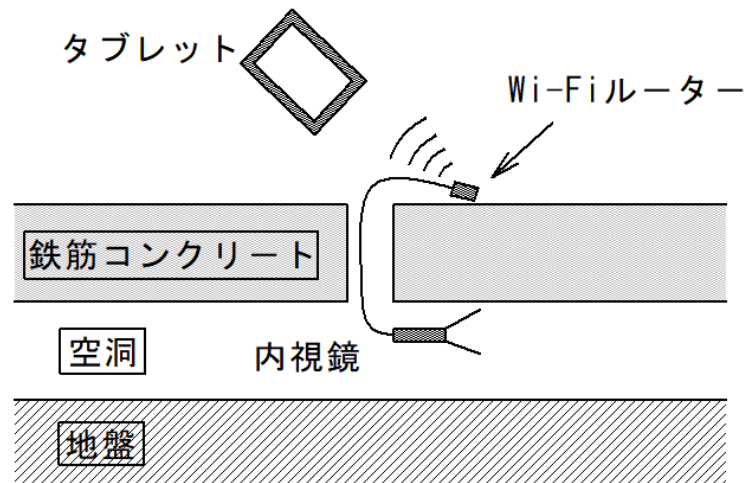
図 2 調査概念図

内視鏡は内視鏡カメラで撮影した画像を Wi-Fi ルーターを介してタブレットで確認できる仕組みとなっているものを用いた。調査方法は鉄筋コンクリートにハンマードリルでφ30mmの観察孔を削孔し、そこから内視鏡を挿入して鉄筋コンクリートの厚さ、空洞の鉛直高さを測定した。また、内視鏡を水平に向けて空洞内の状況を観察した（図 2 参照）。
